Diagnóstico da lista de bens constantes no inventário (2009) e no catálogo (2011) do patrimônio de Brusque em 2022

Historiador Dr. Álisson Sousa Castro
Doutor em História (UDESC)
Mestre em Patrimônio Cultural e Sociedade (UNIVILLE)
Licenciado em História (UNIVALI)

Brusque
2022

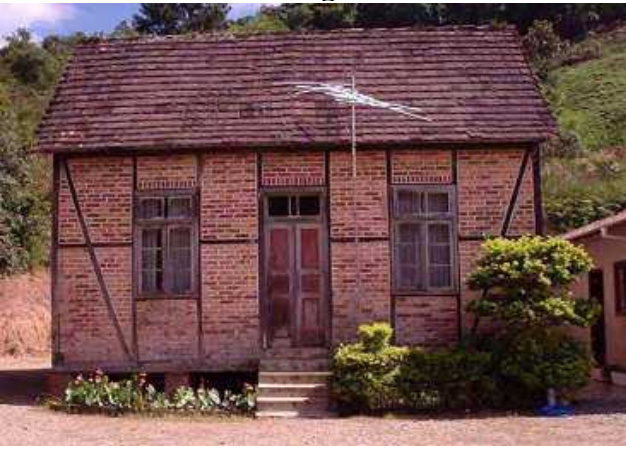
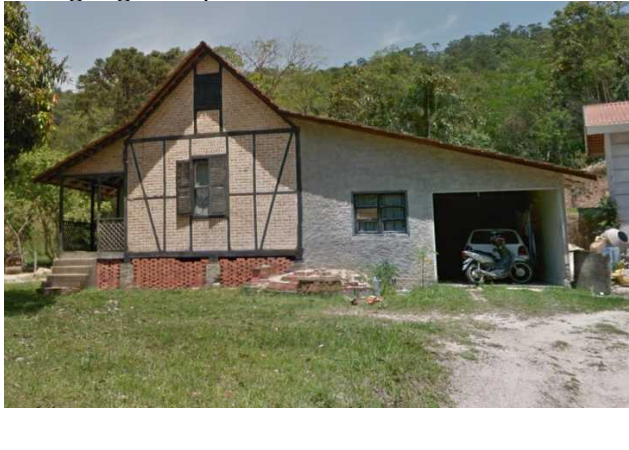
Identificação do bem: Casa Enxaimel		
Nº no Inventário: 01	Nº no Catálogo: 01 - NP1	Uso atual: Residencial
Estilo Arq. ou Técn. Construt.: Enxaimel		Período de Construção: sem informação
Endereço: Rua de chão à esquerda da curva à direita no meio da rua Teodoro Albrescht, São Pedro		Informação adicional: A foto retirada por Luize Fernanda Foppa e que ilustra o catálogo e inventário foi tirada do ângulo onde foi construída uma edificação do lado direito.
Foto no inventário/catálogo:		Foto google maps:

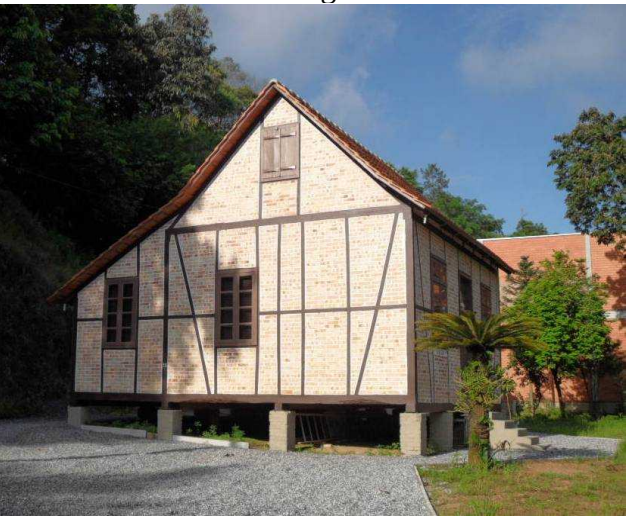
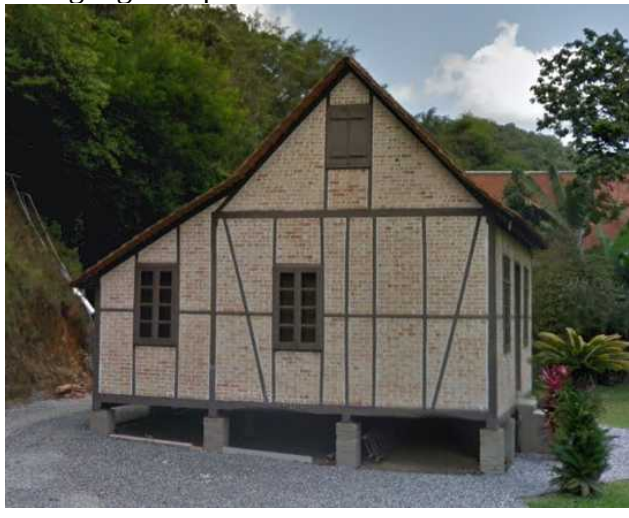
Identificação do bem: Casa Enxaimel		
Inv. Físico: 02	Inv. Dig:	Cat.: 02 - NP1
Uso atual: Residencial		
Estilo Arq. ou Técn. Construt.: Enxaimel		Período de Construção: 1937
Endereço: Fim da rua Rua SP-006, São Pedro		Informação adicional:
Foto no inventário/catálogo:		Foto google maps:

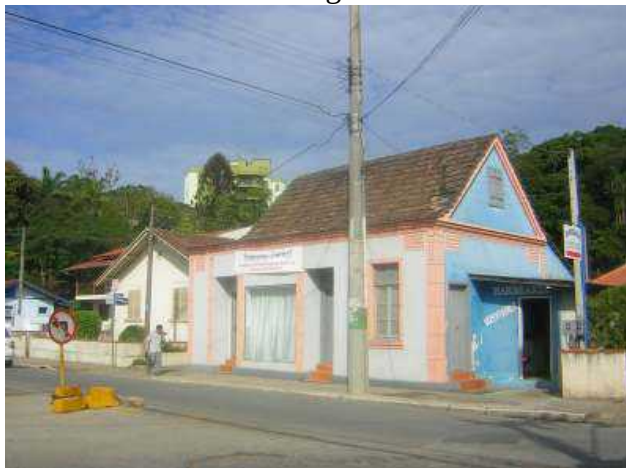
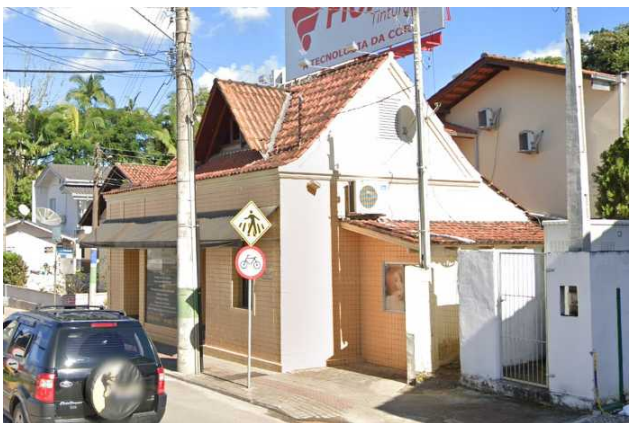
Identificação do bem: Residência		
Nº no Inventário: 04	Nº no Catálogo: não	Uso atual: Prestação serviço estético
Estilo Arq. ou Técn. Construt.: vernacular		Período de Construção: não informado
Endereço: Rua São Pedro, n. 05 – São Luiz		Informação adicional: Descaracterizado.
Foto no inventário/catálogo:		Foto google maps:

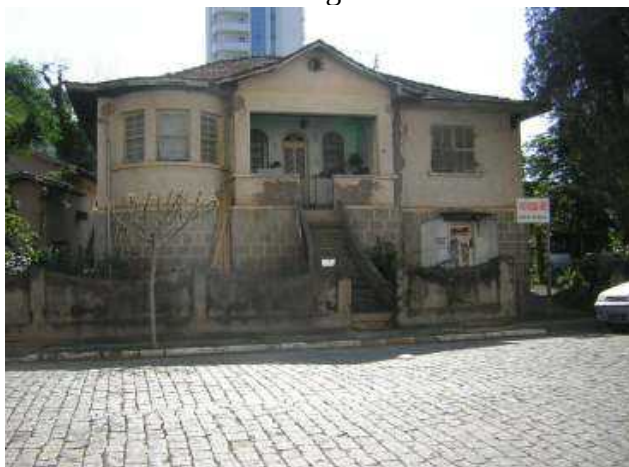
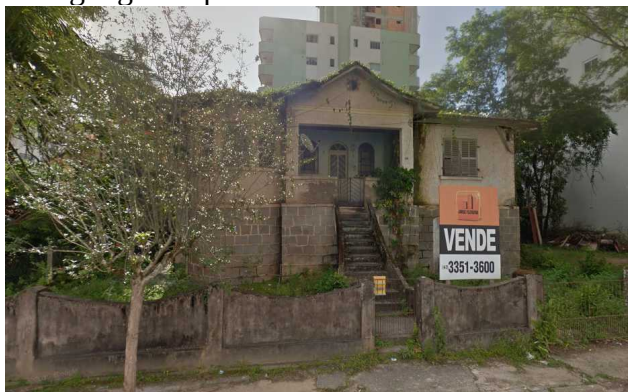
Identificação do bem: Residência		
Nº no Inventário: 13	Nº no Catálogo:	Uso atual: sem uso
Estilo Arq. ou Técn. Construt.:		Período de Construção: não informado
Endereço: Ver. Guilherme Niebuhr, 179-Centro		Informação adicional:
Foto no inventário/catálogo:		Foto google maps:

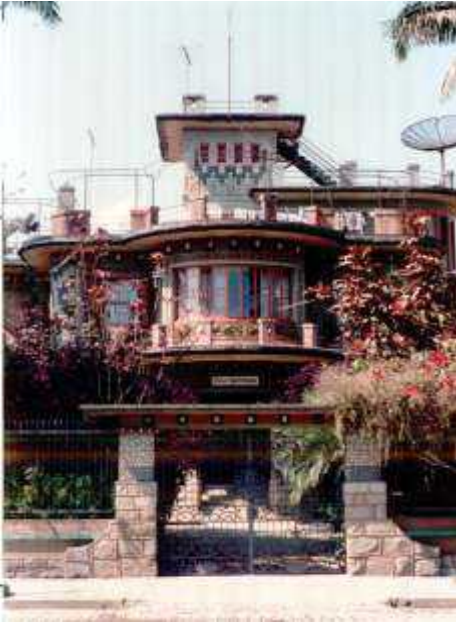
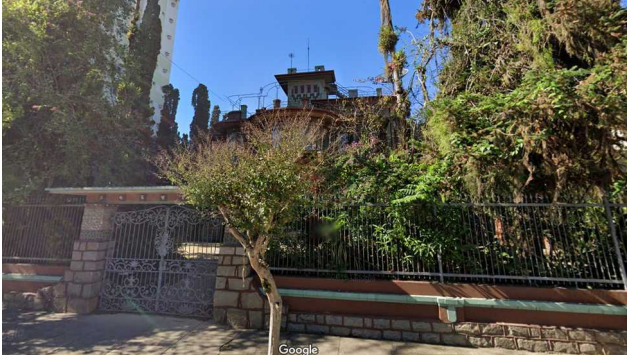
Identificação do bem: Villa Quisisana		
Nº no Inventário: 22	Nº no Catálogo:	Uso atual: desocupado
Estilo Arq. ou Técn. Construt.: eclético		Período de Construção: 1933-1935
Endereço: Rodrigues Alves, 274 - Centro		Informação adicional: família Buettner
Foto no inventário/catálogo:		Foto google maps:

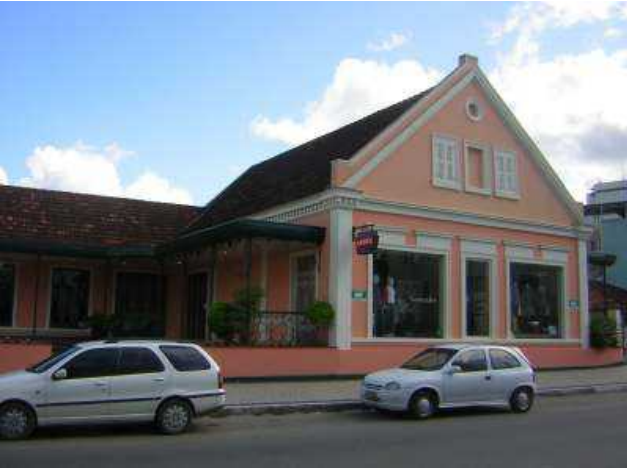
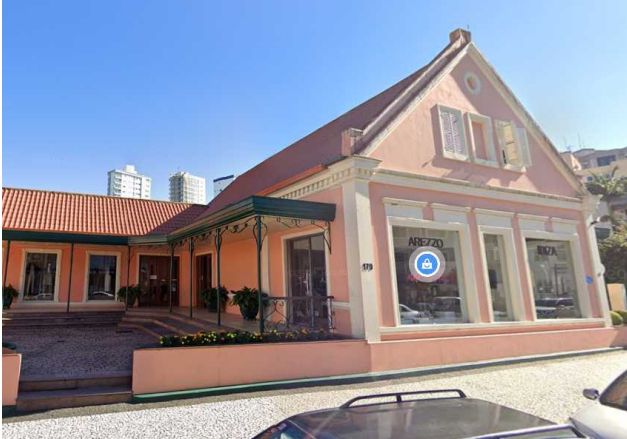
Identificação do bem:		
Nº no Inventário: 23	Nº no Catálogo:	Uso atual: comercial
Estilo Arq. ou Técn. Construt.:		Período de Construção: não informado
Endereço: Av. Cônsul Carlos Renaux, 181 - Centro		Informação adicional: loja Ibiza
Foto no inventário/catálogo:		Foto google maps:

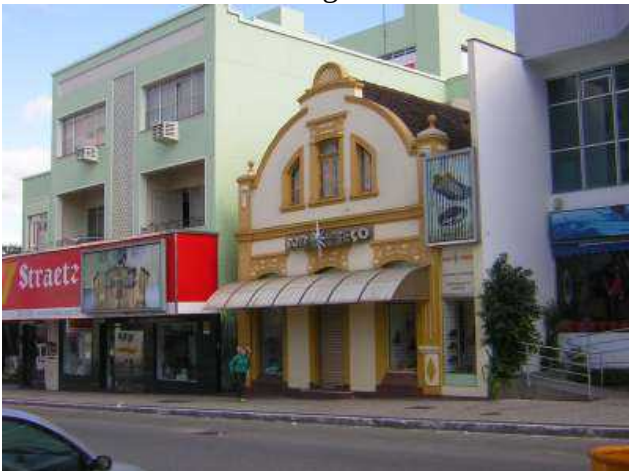
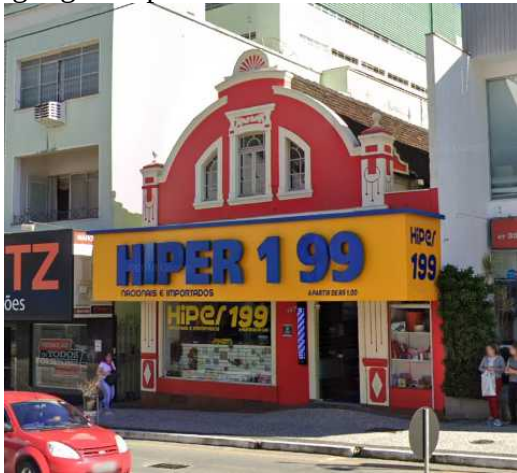
Identificação do bem:		
Nº no Inventário: 24	Nº no Catálogo:	Uso atual: comercial
Estilo Arq. ou Técn. Construt.:		Período de Construção: 1925-1928
Endereço: Av. Cônsul Carlos Renaux, 167 - Centro		Informação adicional: passou por duas reformas
Foto no inventário/catálogo:		Foto google maps:

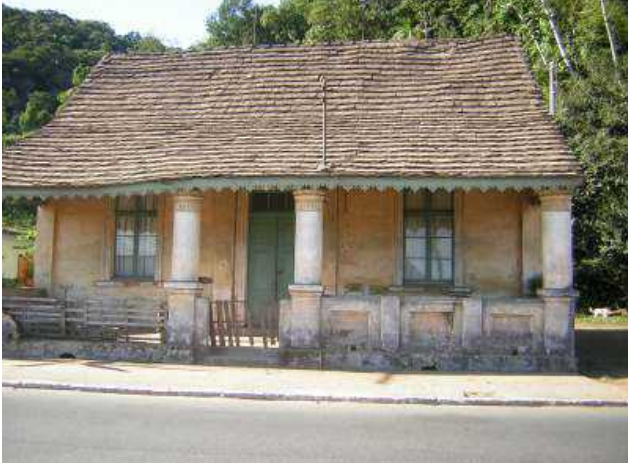
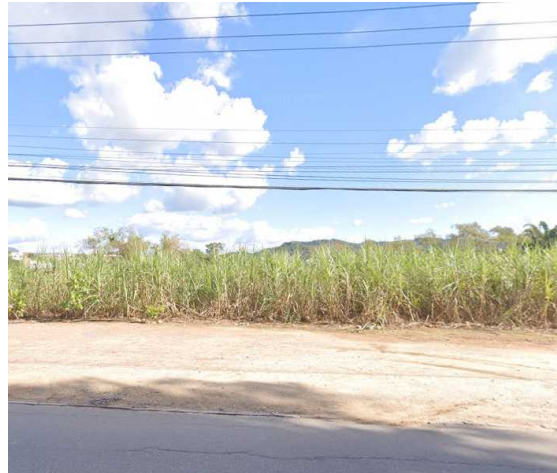
Identificação do bem:		
Nº no Inventário: 28	Nº no Catálogo:	Uso atual: DEMOLIDO
Estilo Arq. ou Técn. Construt.:		Período de Construção:
Endereço: General Osório, 253 - Centro/Guarani		Informação adicional: DEMOLIDO
Foto no inventário/catálogo:		Foto google maps:

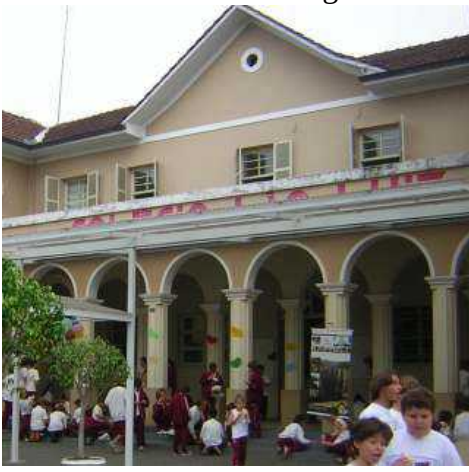
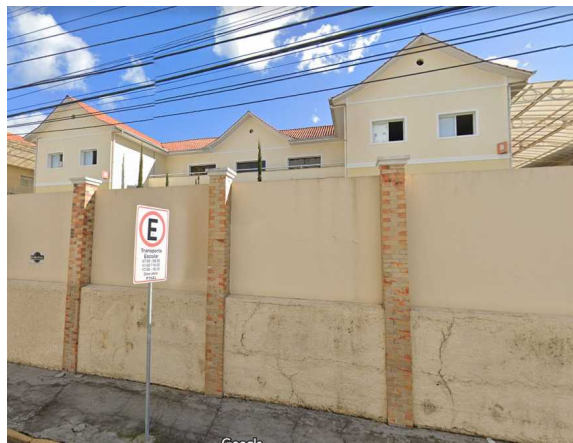
Identificação do bem: Colégio São Luiz		
Nº no Inventário: 29	Nº no Catálogo:	Uso atual: Educacional
Estilo Arq. ou Técn. Construt.:		Período de Construção: 1909
Endereço: R. Padre Gatone, 112		Informação adicional:
Foto no inventário/catálogo:		Foto google maps:

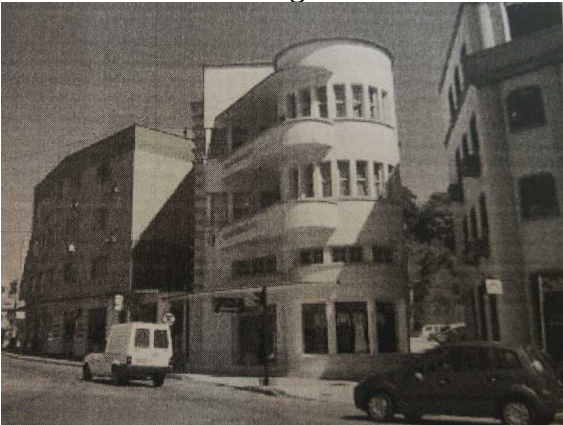
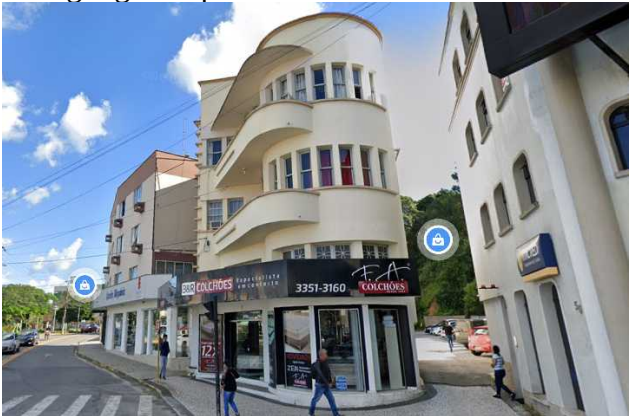
Identificação do bem:			
Inv. Físico: 34	Inv. Dig:	Cat.:	Uso atual: Comercial
Estilo Arq. ou Técn. Construt.: art déco			Período de Construção: Aprox. 1940
Endereço: Hercílio Luz, 10 - Centro			Informação adicional:
Foto no inventário/catálogo:			Foto google maps:

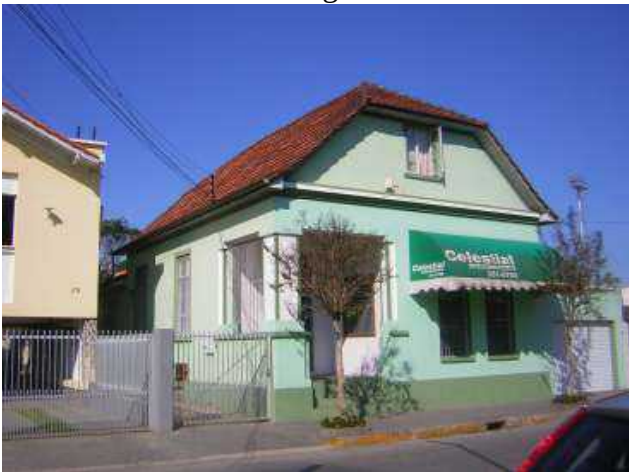
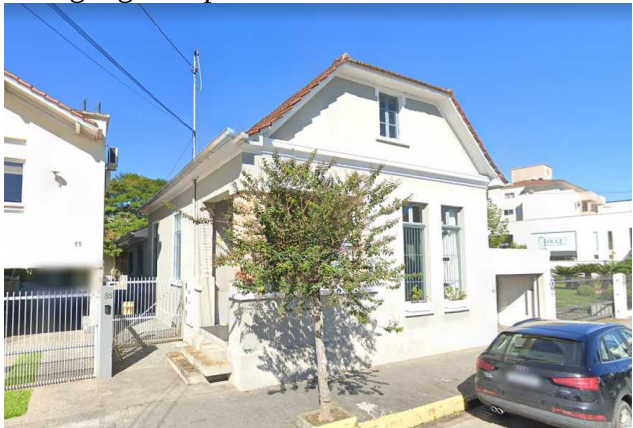
Identificação do bem:			
Inv. Físico: 38	Inv. Dig: 38	Cat.:	Uso atual: Residencial
Estilo Arq. ou Técn. Construt.:			Período de Construção:
Endereço: Rua Pedro Werner, 85 – Centro II			Informação adicional:
Foto no inventário/catálogo:		Foto google maps:

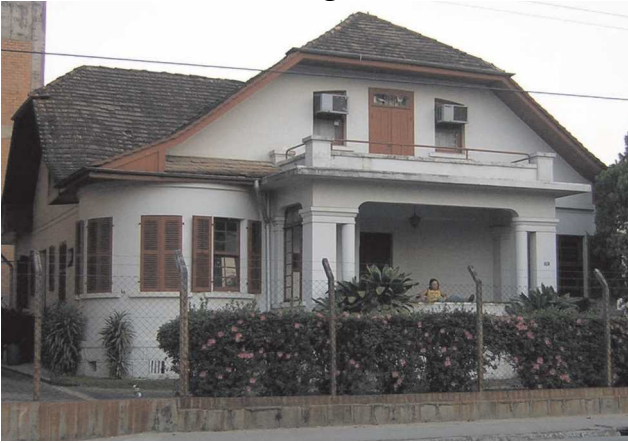
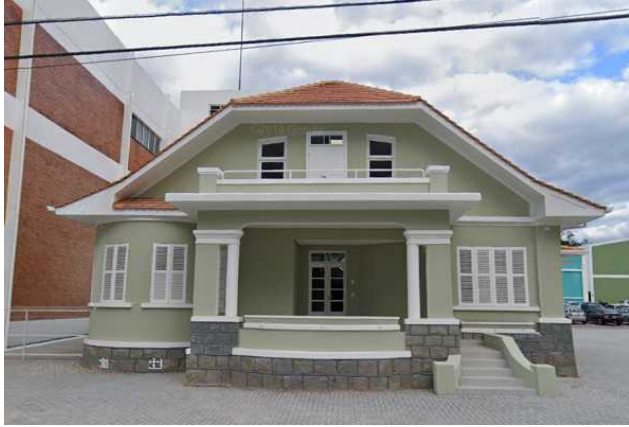
Identificação do bem:			
Inv. Físico: 40	Inv. Dig: 40	Cat.:	Uso atual: ?
Estilo Arq. ou Técn. Construt.:			Período de Construção: sem informação.
Endereço: Av. Getúlio Vargas, aprox. 61		Informação adicional:	
Foto no inventário/catálogo:		Foto google maps:

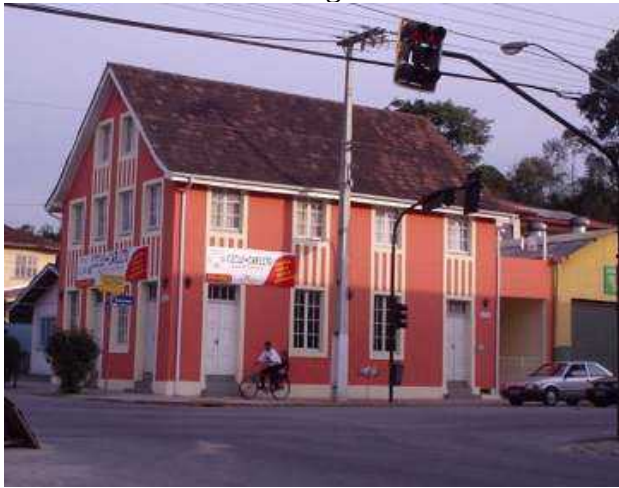
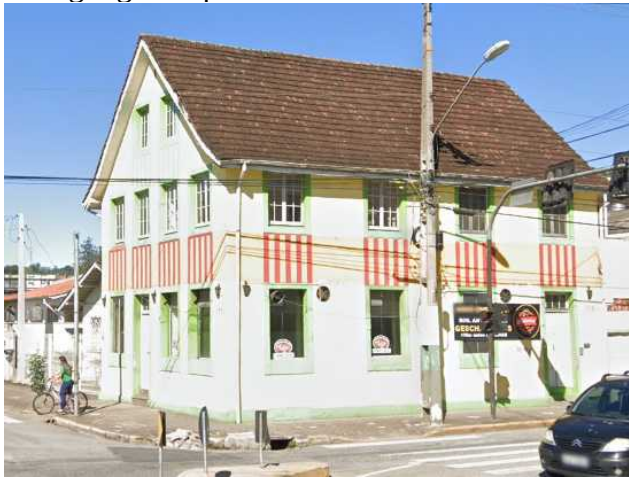
Identificação do bem:			
Inv. Físico: 41	Inv. Dig: 41	Cat.:	Uso atual: Comercial
Estilo Arq. ou Técn. Construt.:			Período de Construção:
Endereço: Getúlio Vargas, n. 173/1º de maio, n. 166 – Centro II			Informação adicional:
Foto no inventário/catálogo:		Foto google maps:

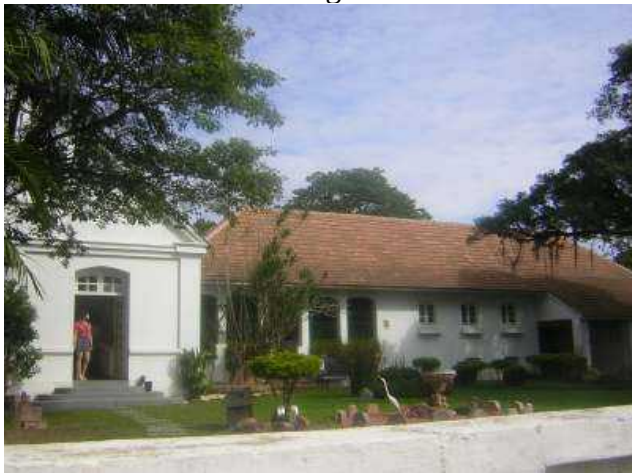
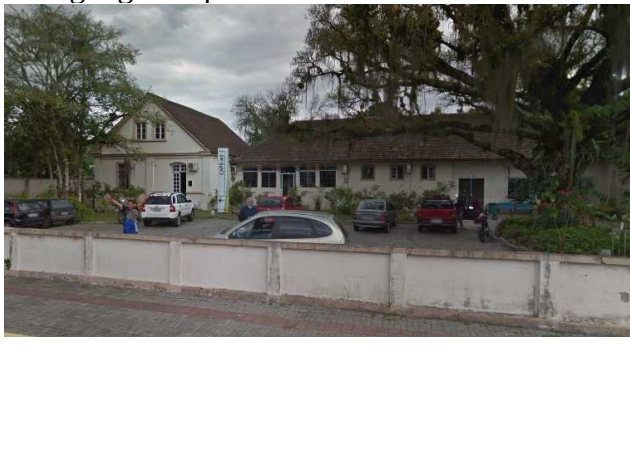
Identificação do bem:			
Inv. Físico: 43	Inv. Dig: 43	Cat.:	Uso atual: Desocupado/Comercial
Estilo Arq. ou Técn. Construt.:			Período de Construção: 1880, ampliada 1930
Endereço: Av. Augusto Bauer, 7 – J. Maluche			Informação adicional: Verificar se realmente o número correto é “7”
Foto no inventário/catálogo:		Foto google maps:

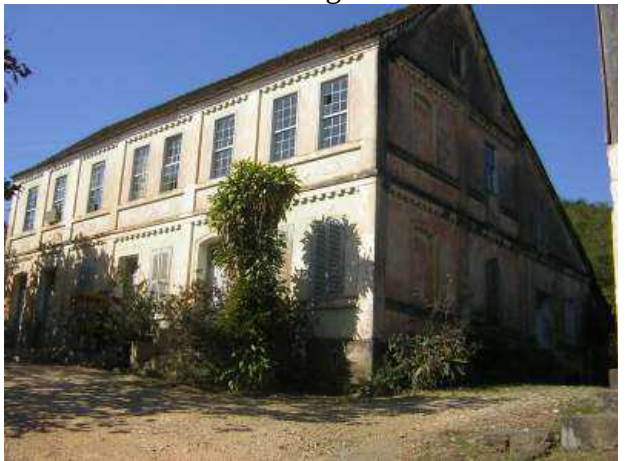
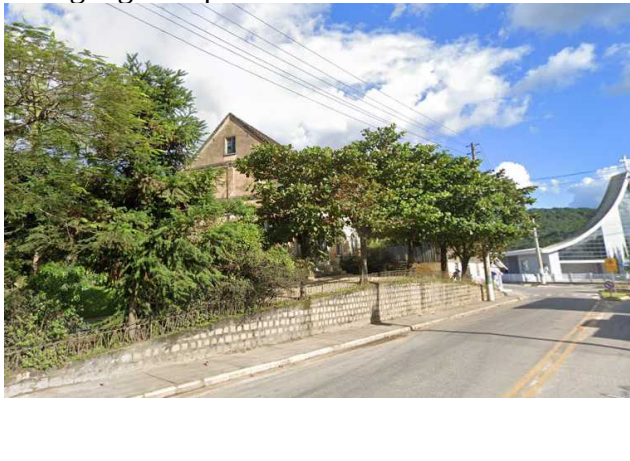
Identificação do bem: CASARÃO HORT			
Inv. Físico: 44	Inv. Dig: 44	Cat.:	Uso atual: Comercial
Estilo Arq. ou Técn. Construt.:			Período de Construção: 1875-1880
Endereço: Rua do Cedro (SC 486).			Informação adicional: TOMBADO APÓS DECISÃO JUDICIAL
Foto no inventário/catálogo:		Foto google maps:

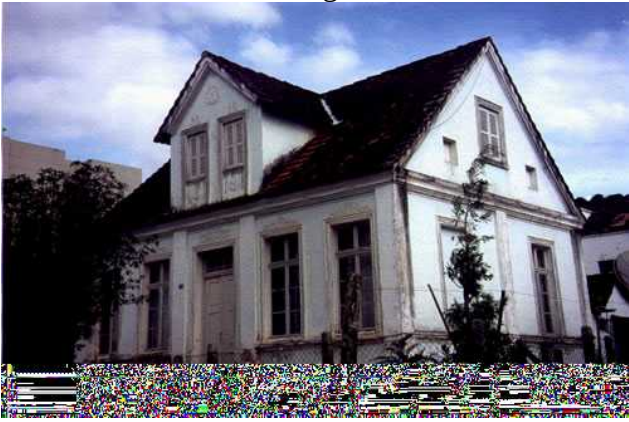
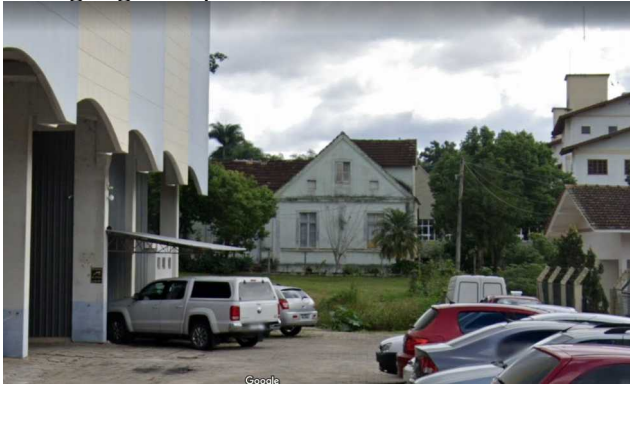
Identificação do bem:			
Inv. Físico: 48	Inv. Dig: 48	Cat.:	Uso atual:
Estilo Arq. ou Técn. Construt.:			Período de Construção:
Endereço: Rua Azambuja, 144 (fundos estacionamento Edifício Comercial GISELA)			Informação adicional:
Foto no inventário/catálogo:		Foto google maps:

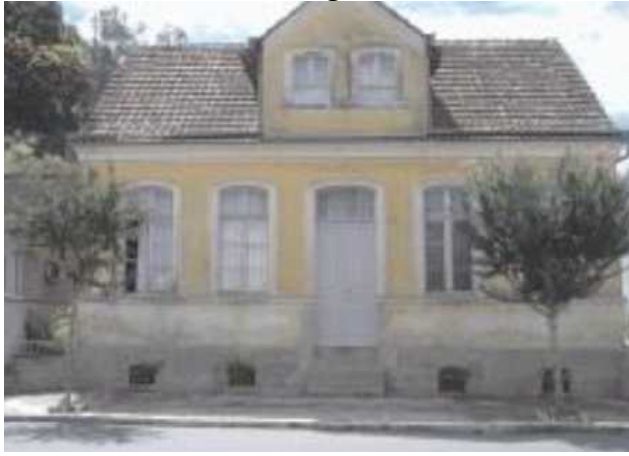
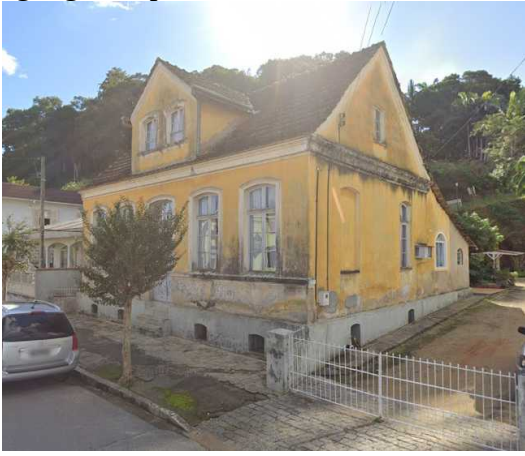
Identificação do bem:			
Inv. Físico: 58	Inv. Dig: 58	Cat.:	Uso atual: Residencial?
Estilo Arq. ou Técn. Construt.:			Período de Construção: 1882
Endereço: Hercílio Luz, 350			Informação adicional:
Foto no inventário/catálogo:		Foto google maps:

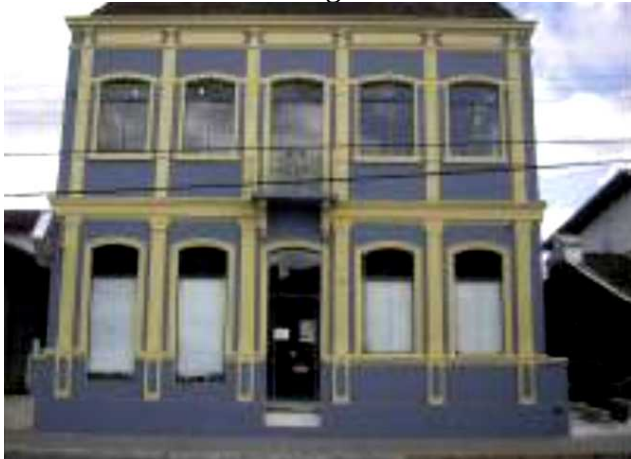
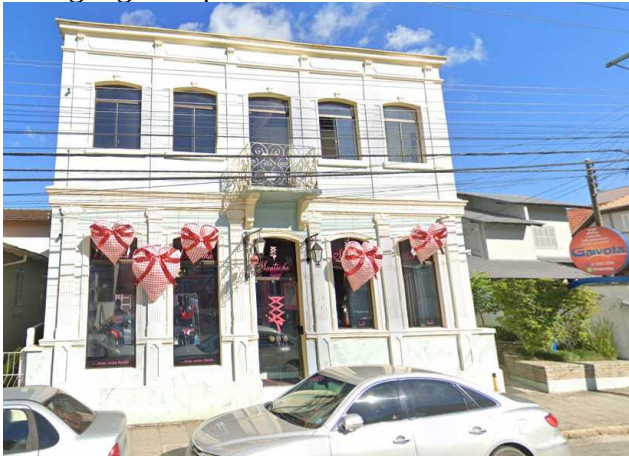
Identificação do bem:			
Inv. Físico: 62	Inv. Dig: 62	Cat.:	Uso atual: Comercial
Estilo Arq. ou Técn. Construt.:			Período de Construção:
Endereço: Hercílio Luz, 253			Informação adicional:
Foto no inventário/catálogo:		Foto google maps:

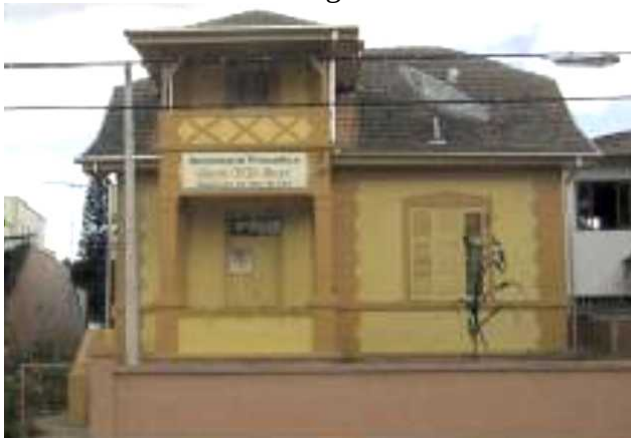
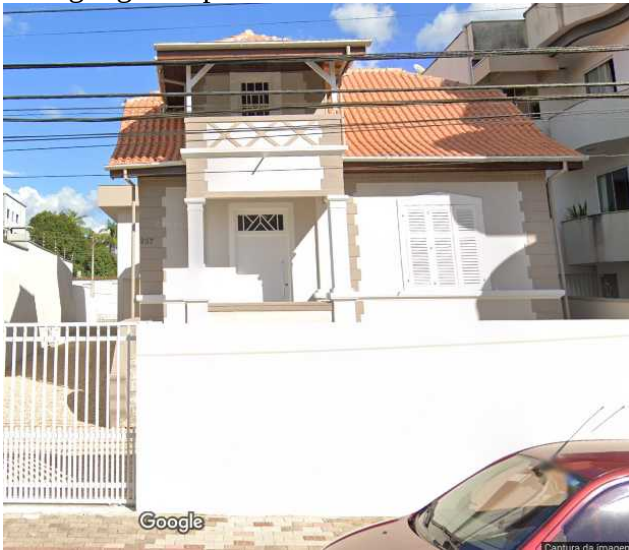
Identificação do bem:			
Inv. Físico: 64	Inv. Dig: 64	Cat.:	Uso atual: Residencial
Estilo Arq. ou Técn. Construt.:			Período de Construção: 1932
Endereço: Hercílio Luz, 257			Informação adicional:
Foto no inventário/catálogo:			Foto google maps:

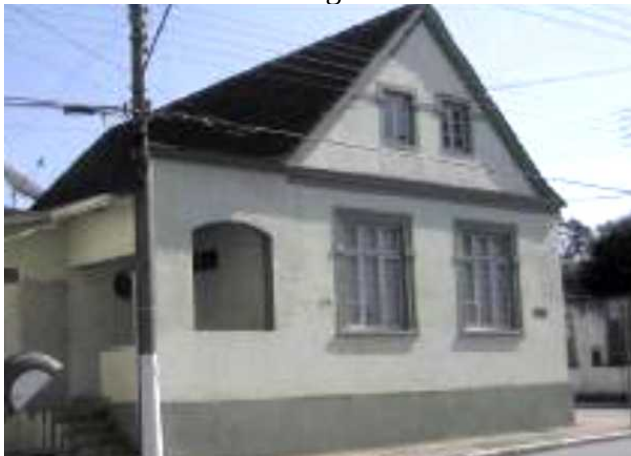
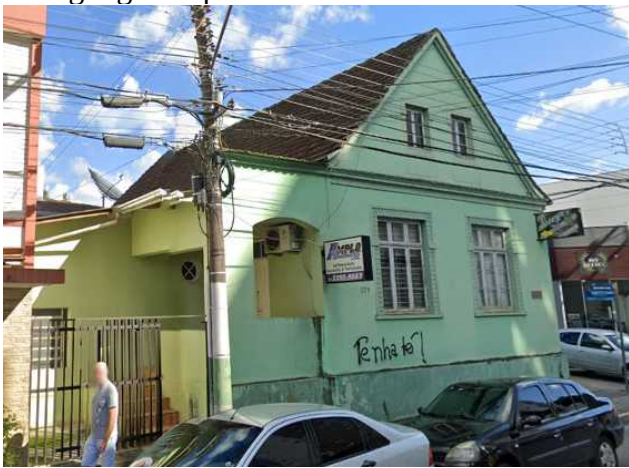
Identificação do bem:			
Inv. Físico: 66	Inv. Dig: 66	Cat.:	Uso atual: Comercial
Estilo Arq. ou Técn. Construt.:			Período de Construção: 1935
Endereço: Hercílio Luz, 275			Informação adicional:
Foto no inventário/catálogo:		Foto google maps:

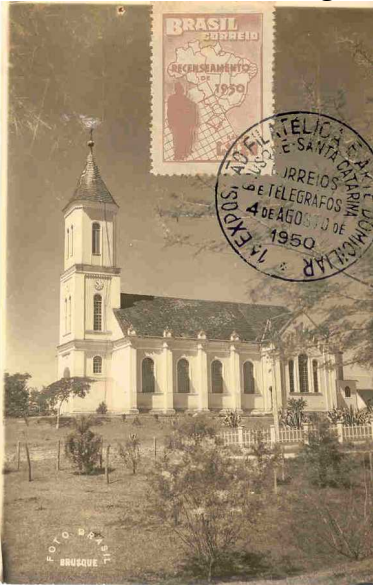
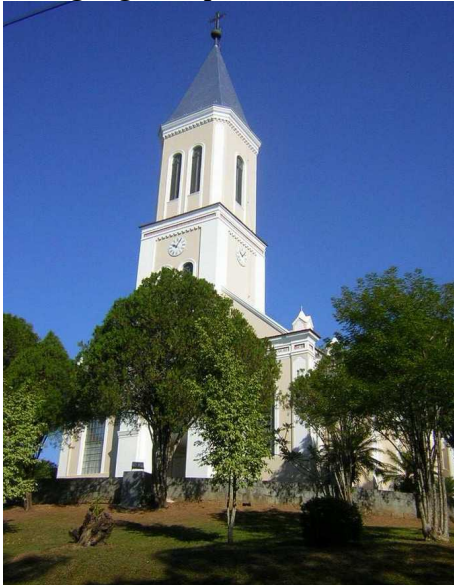
Identificação do bem: Igreja Luterana			
Inv. Físico: 70	Inv. Dig: 70	Cat.:	Uso atual: Religioso
Estilo Arq. ou Técn. Construt.:		Período de Construção: 1874-1877	
Endereço: Av. Monte Castelo, 25 - Centro 1		Informação adicional: Imóvel icônico de Brusque, MP se pronunciou no sentido de que não haveria necessidade de tombamento após o COMUPA deliberar pelo seu tombamento	
Foto no inventário/catálogo:		Foto google maps:
