Patrimônio Arquitetônico e Natural de Brusque

arquiteta Rosália Wal

setembro 2013

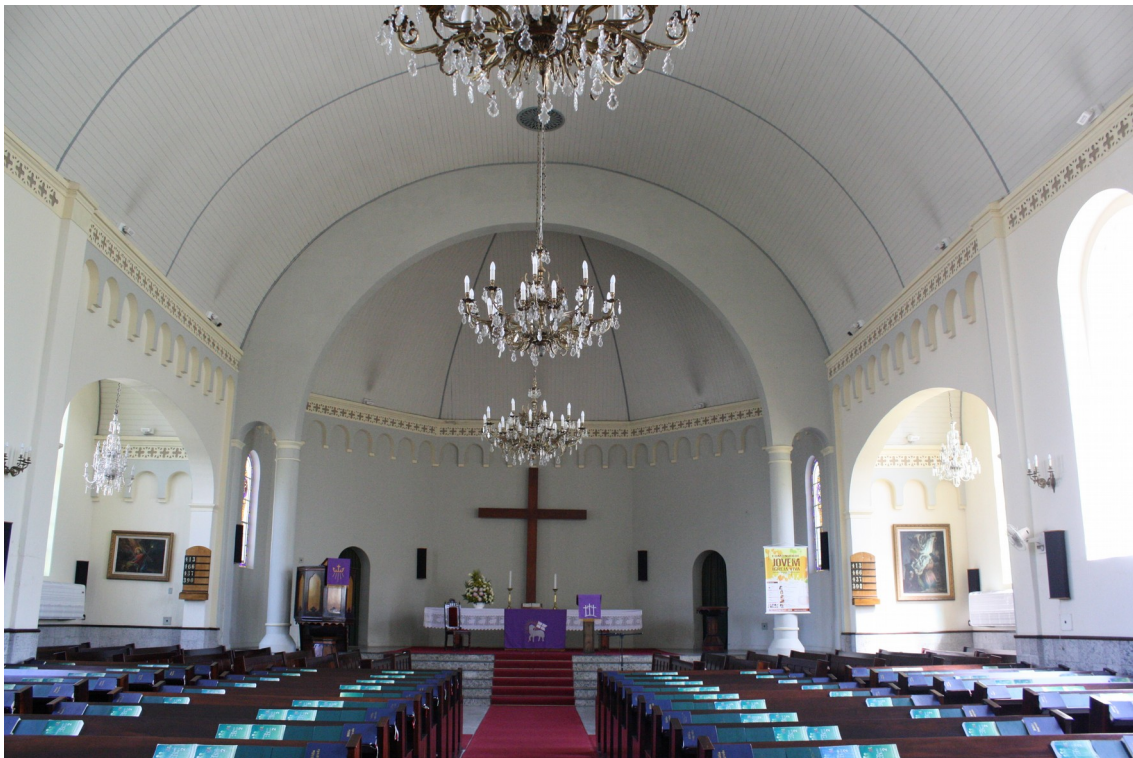
foto 12: interior da Igreja Luterana: vista altar; os arcos abatidos estão ao longo da área ampliada da nave; nesta área se localizava o antigo altar visto na foto 5, que hoje esta mais aos fundos mas que, praticamente, manteve a mesma profundidade do altar original.

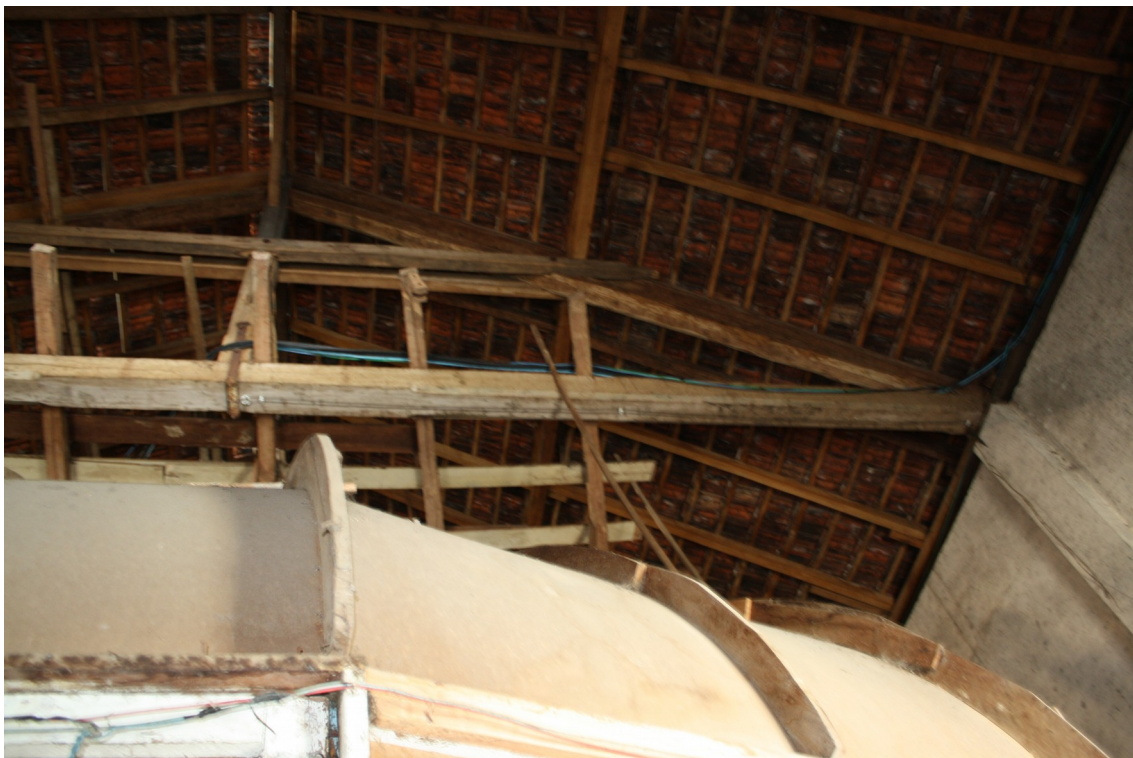
foto 27: vista da estrutura do palco e da estrutura de cobertura do telhado.

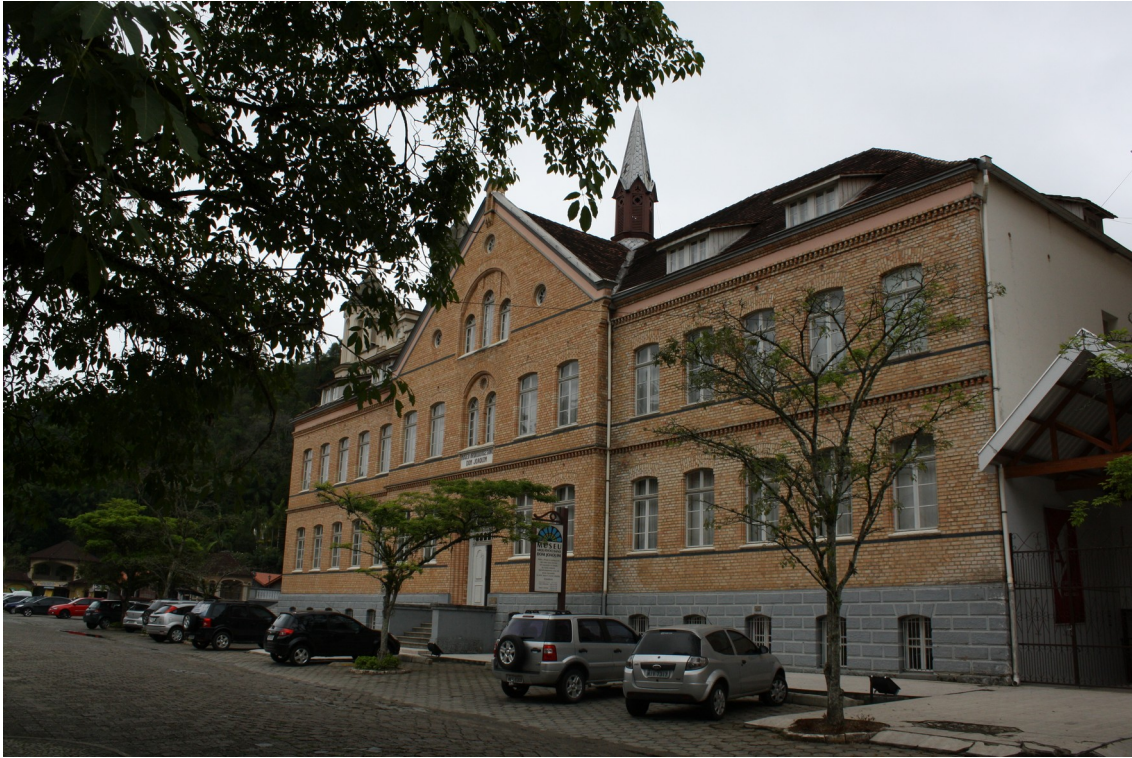
foto 33: o destaque do elemento central da edificação se faz por uma leve mudança de plano na fachada; a regularidade e a ordem são pressupostos desta arquitetura de base historicista.

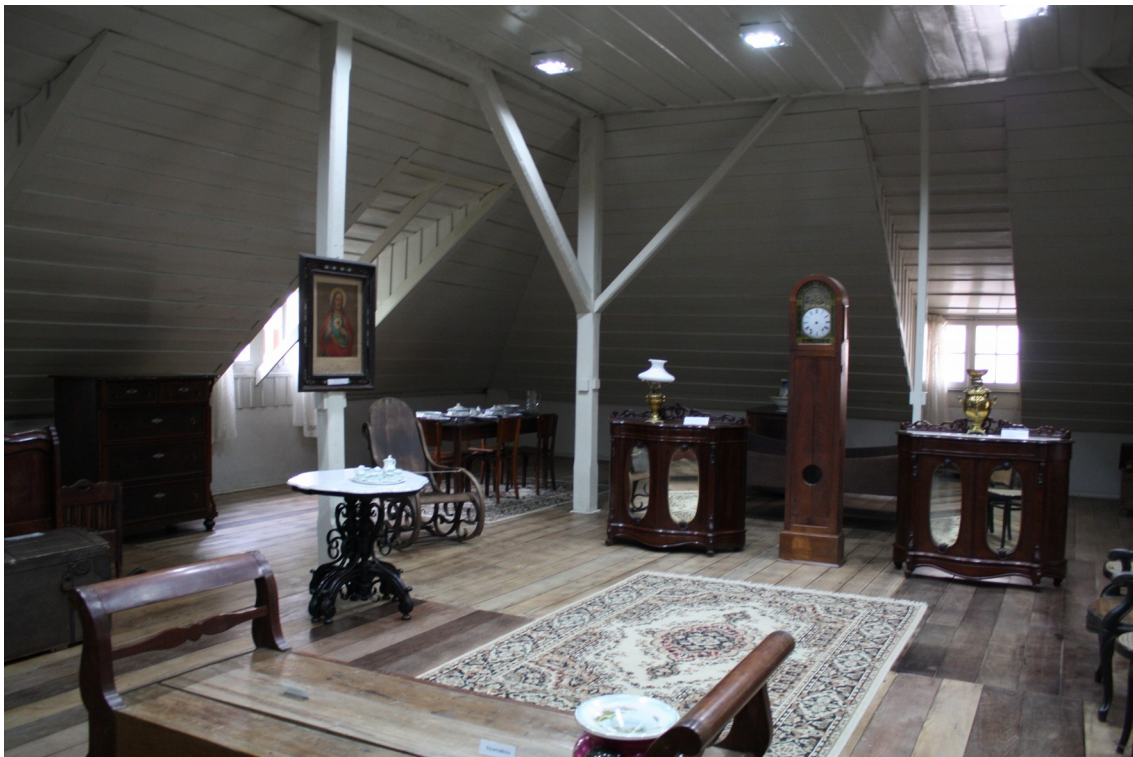
foto 38: vista do sótão da ampliação de 1930: já com um desenho de estrutura distinto da anterior.

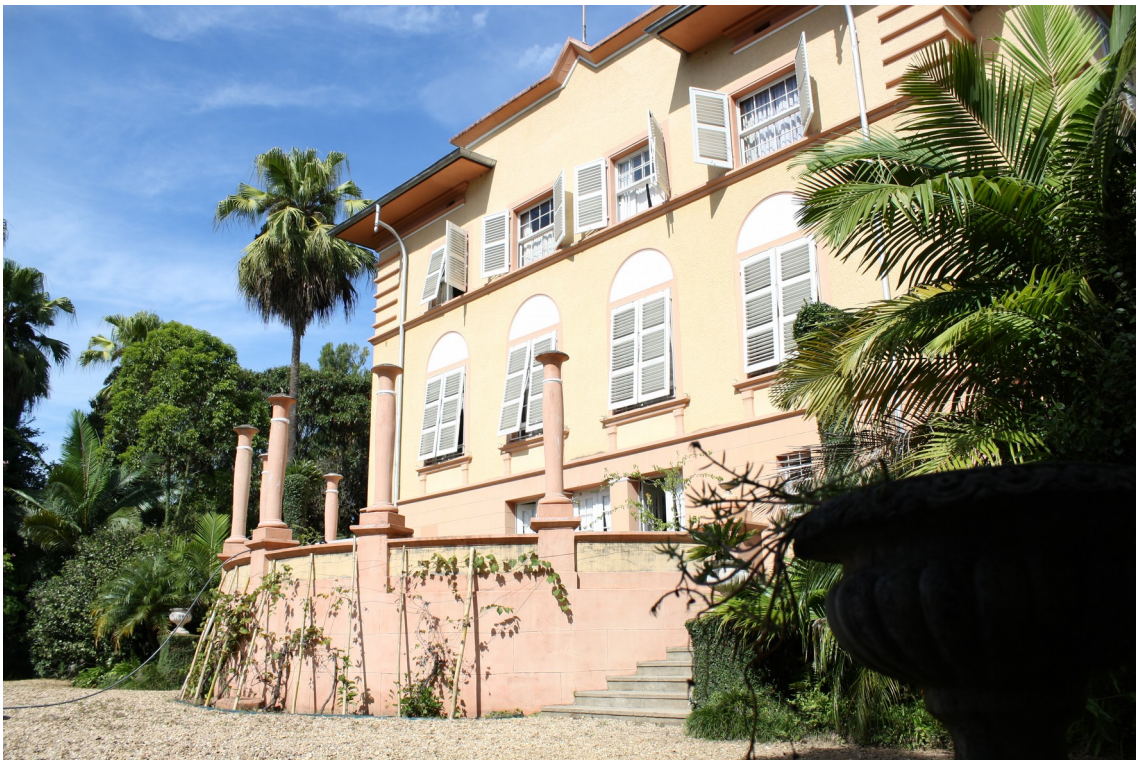
foto 42: vista da fachada da casa, com o pátio semi-circular em primeiro plano, aonde se localiza a cisterna de água que alimentava a casa.

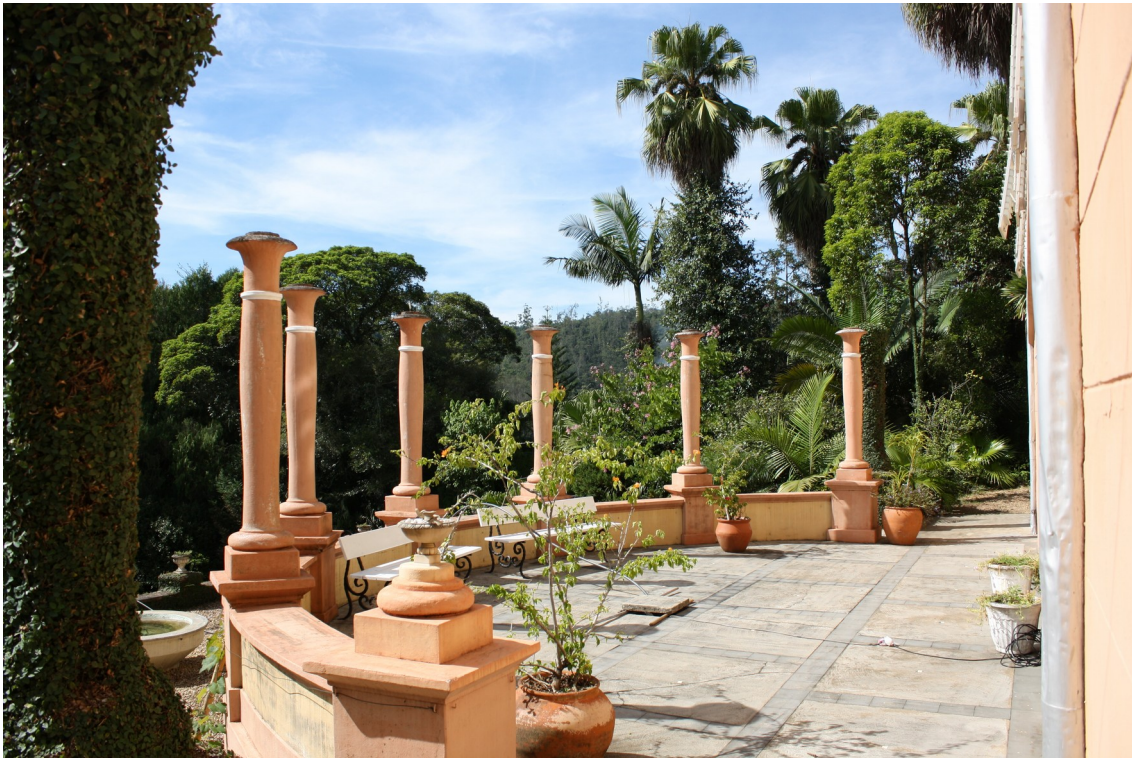
foto 43: vista do pátio com as suas colunas de desenho clássico; no meio do piso, podemos ver o acesso para a cisterna.

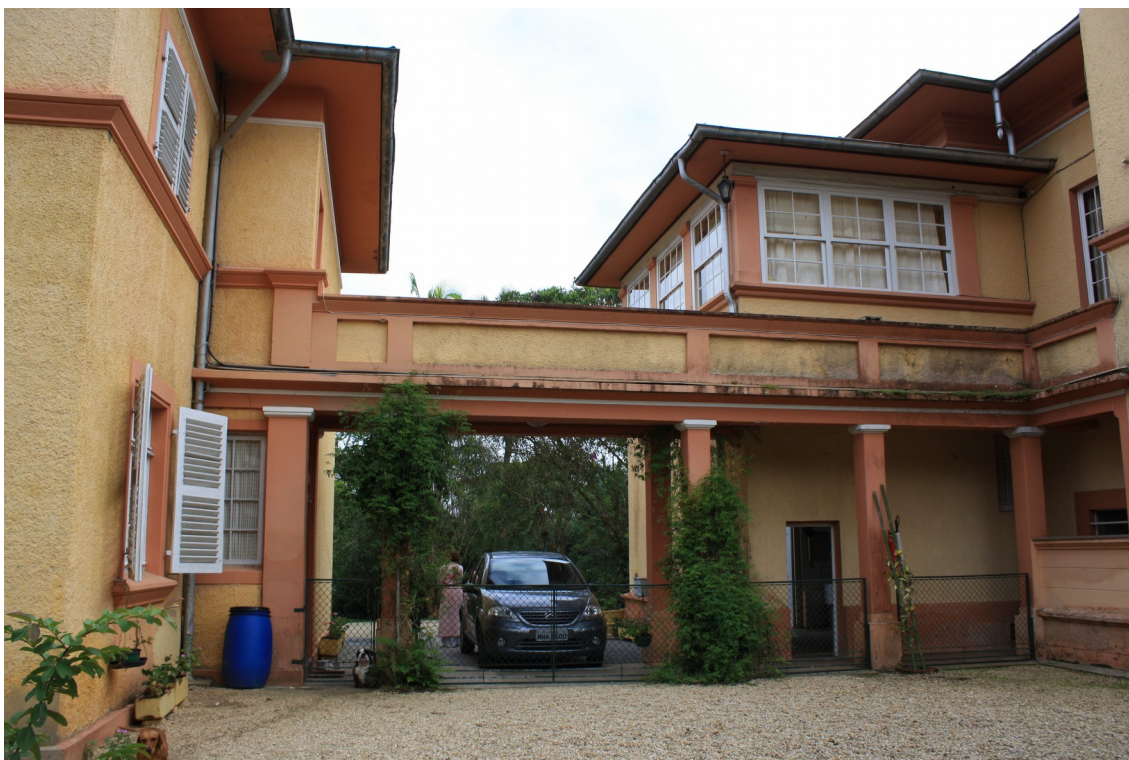
foto 45: vista entre as duas construções com a passarela sobre colunas que ligava os serviços aos cômodos no segundo pavimento.

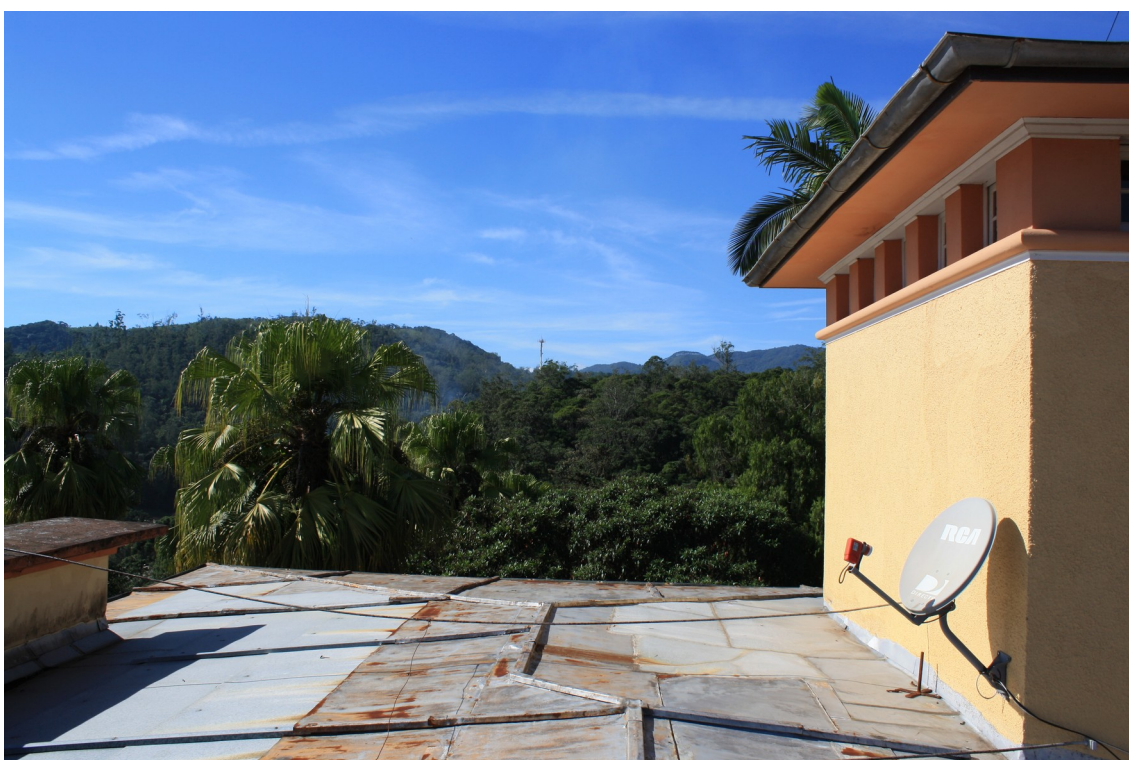
foto 46: vista da cobertura metálica original de proteção do telhado, com o volume de acesso a esta cobertura, cujas linhas lembram a arquitetura dos primórdios do arquiteto americano Frank Lloyd Wright.
