Catálogo do patrimônio histórico, natural e artístico cultural de Brusque

Comissão Especial criada pelo Decreto nº 8.685/2020 e designada pela Portaria nº 13.419/2020 visando assessoramento para Elaboração de Diagnóstico e a Execução de um Plano de Ação objetivando a Revisão do Inventário do Patrimônio Arq. de Brusque.

Brusque
setembro de 2021

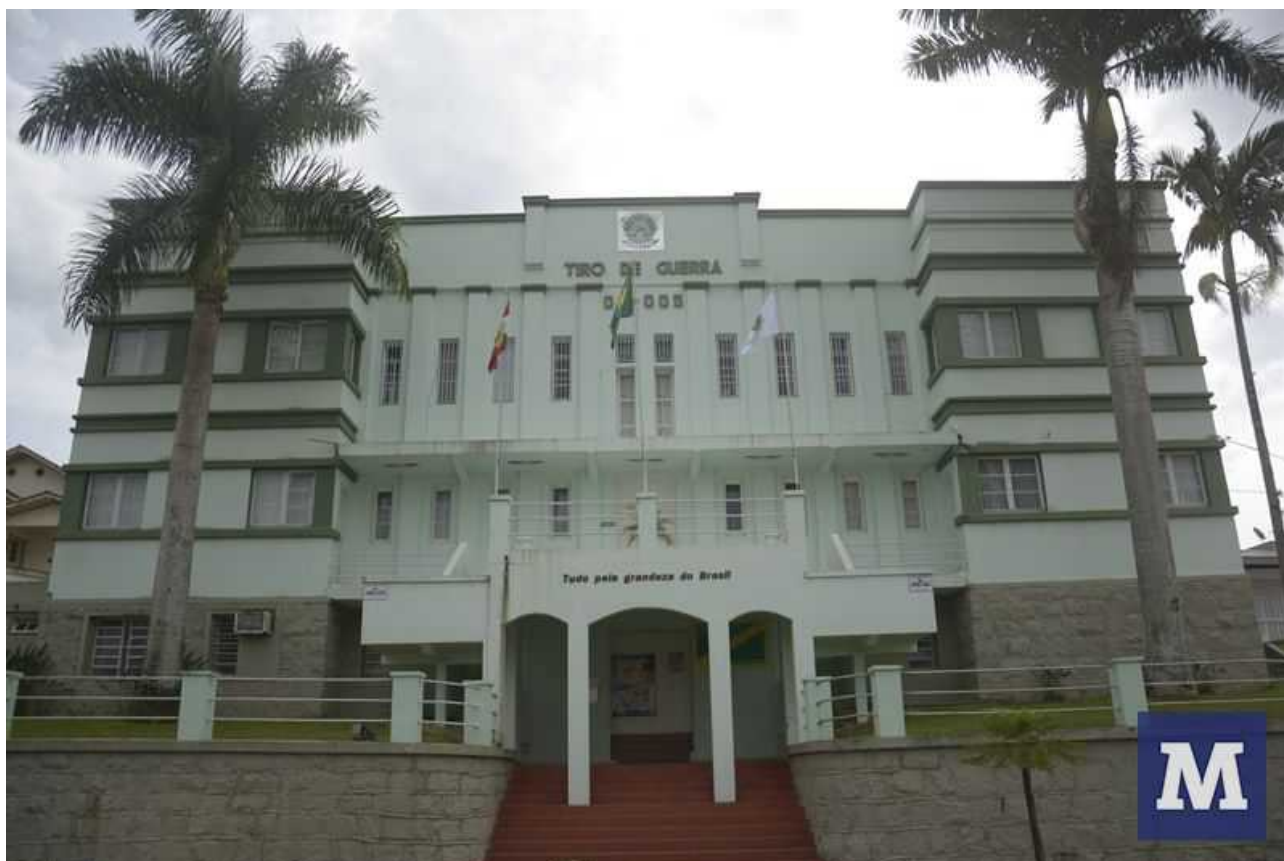
Tiro de Guerra

Figura 1: Edificação sede do Tiro de Guerra. Foto: Jornal O Município

Edificação em estilo Art Déco com linhas retas e emprego de formas geométricas.

A edificação encontra-se em um terreno elevado em relação à rua Felipe Schmidt, o que ressalta sua imponência e volumetria. Do ponto de vista urbanístico, a edificação compõe com outras edificações como os imóveis da Fábrica Renaux e Sede do Clube Esportivo Paysandú a presença do estilo Art Déco em Brusque.

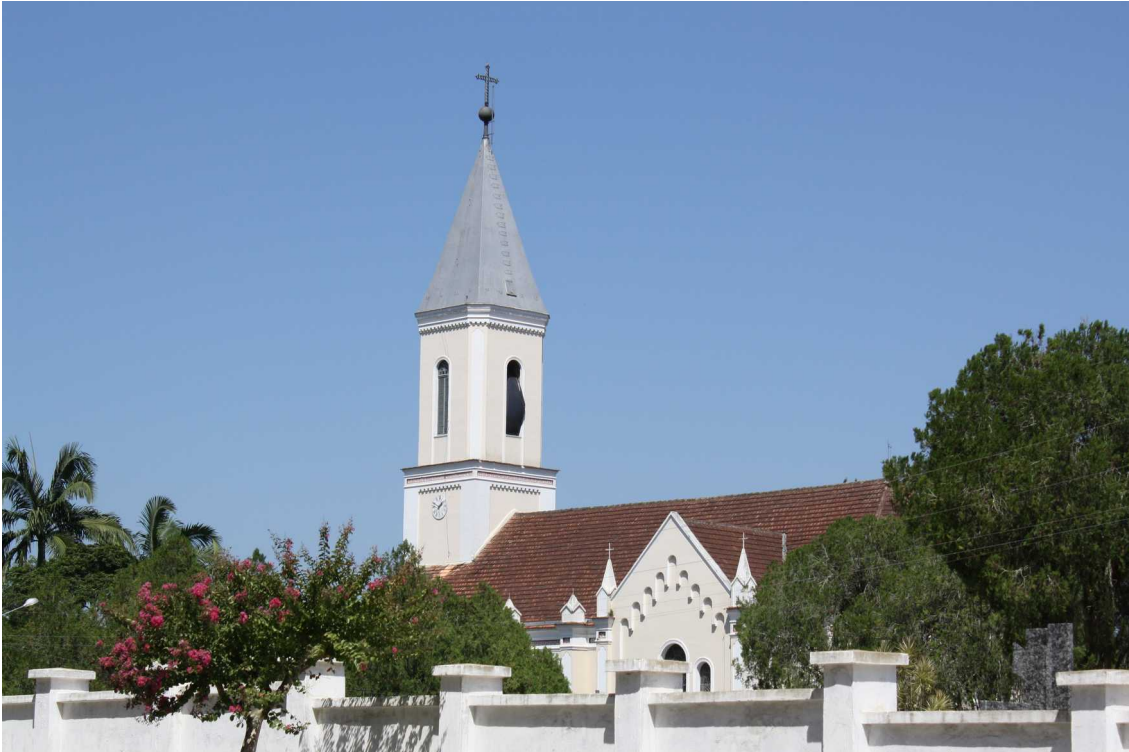
01. Igreja Evangélica Paróquia Bom Pastor

Figura 3: Igreja Luterana. Foto: Rosália Wal

A igreja evangélica Bom Pastor é classificada como uma arquitetura religiosa erudita. A construção teve início em 1884 e foi inaugurada em 1895.

Sua volumetria obedece ao modelo padrão de nave única, com uma torre frontal.

Está construída em alvenaria portante de tijolos maciços, com fundações corridas em pedra.

A igreja evangélica está perfeitamente orientada com seu eixo maior no sentido leste/oeste, ficando a entrada – ao contrario das catedrais medievais europeias – posicionada no sentido oeste, que é para onde se avista o rio.

A igreja sofreu uma ampliação em 1942, para alongar a sua nave central e provavelmente nesta época, foram colocadas altas esquadrias em metal que iluminam a nave, as quais possivelmente substituíram as originais esquadrias em madeira.

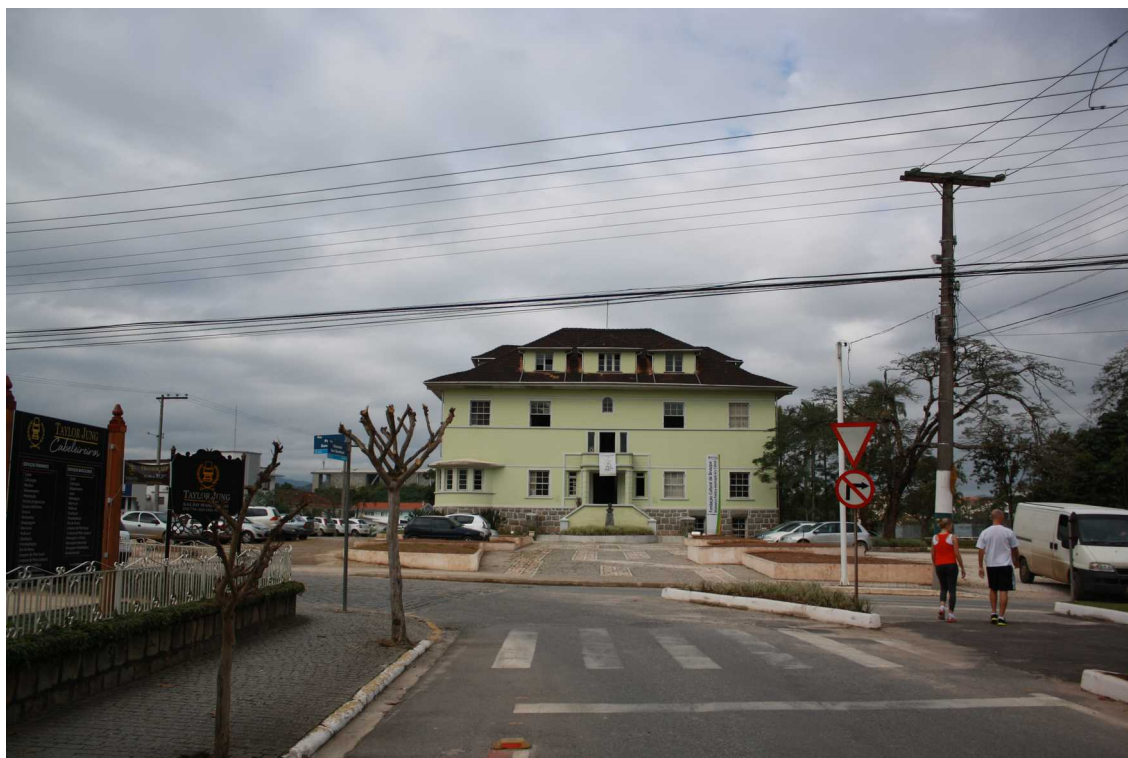
02.Primeira maternidade de Brusque

Figura 4: Antiga Maternidade. Foto: Rosália Wal

Pode ser classificada como uma arquitetura erudita de influência eclética: possui os padrões de simetria e regularidade das arquiteturas neoclássicas, com os tradicionais telhado de grande inclinação presentes nas arquiteturas tradicionais.

Possui planta praticamente quadrada, está construída em alvenaria portante de tijolos, com 4 pavimentos, que incluem embasamento em pedra com subsolo, bem como, uma área de sótão, com total aproveitamento. A cobertura do telhado se faz com telhas tradicionais planas.

Apresenta uma interessante solução tipo bay-window no primeiro pavimento, volumes de sacadas que saltam no segundo pavimento e um diferente jogo de aberturas em cada uma de suas quatro vistas, conferindo riqueza e um toque de contemporaneidade por esta diversidade na composição dos vãos.

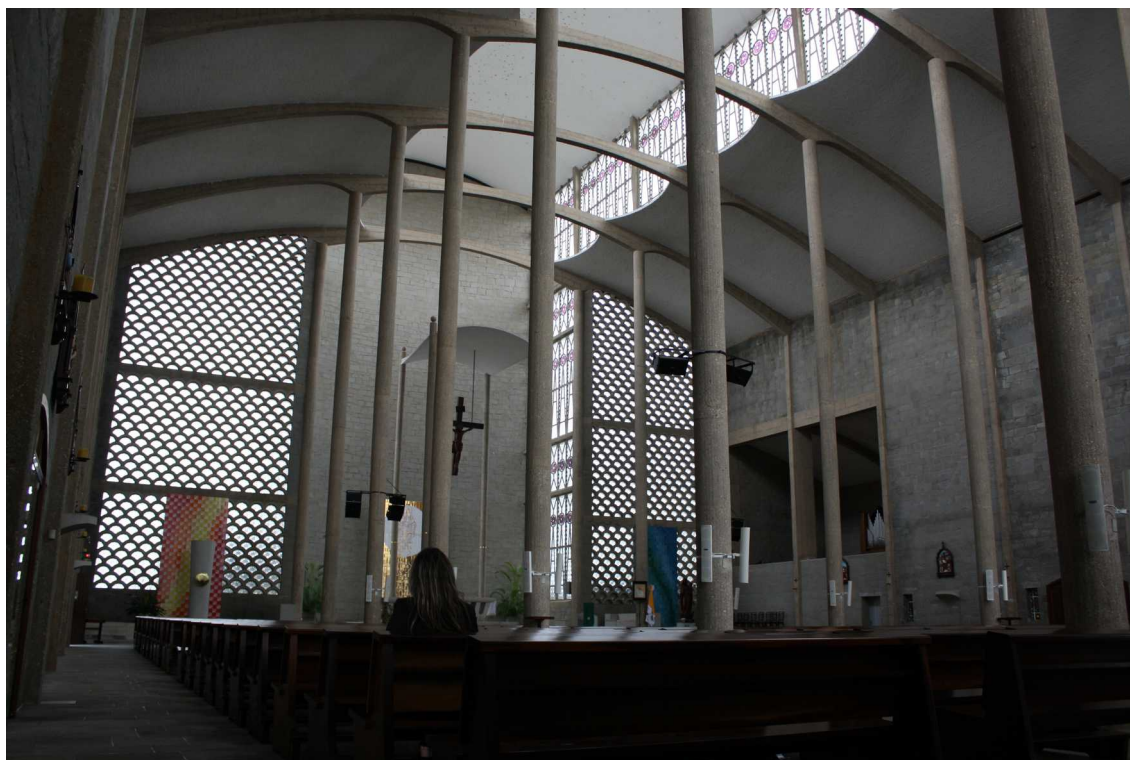
03.Igreja Matriz Católica

Figura 5: Interior da Igreja Matriz São Luiz Gonzaga. Foto: Rosália Wal

Ela é classificada como arquitetura erudita religiosa moderna

Finalizada em 1962, a concepção arquitetônica desta matriz está sintonizada com os preceitos do movimento moderno que rege os fundamentos da arquitetura erudita a partir de meados do século passado. Grandes dimensões, leveza estrutural, concreto e a transparência dos vitrais refletem esta moderna linguagem.

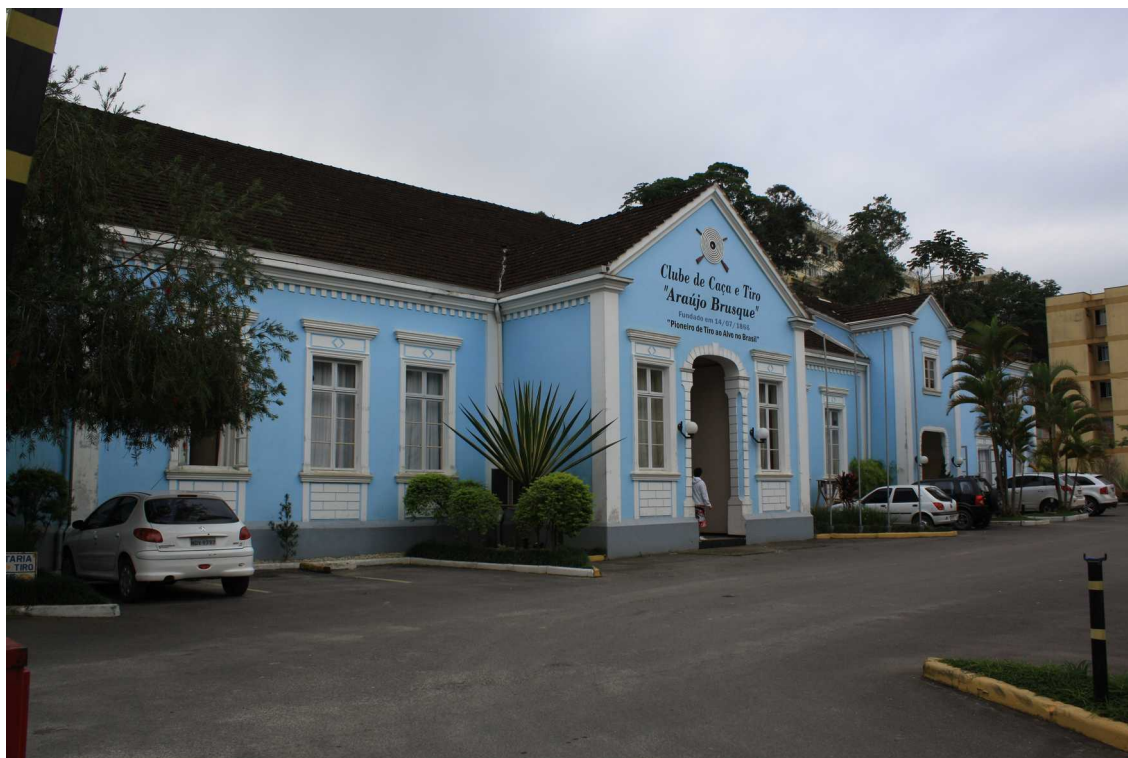
04.Clube de Caça e Tiro Araújo Brusque

Figura 6: Fachada do Clube de Caça e Tiro Araújo Brusque. Foto: Rosália Wal

A sua planta é relativamente simples: um retângulo que contém um espaço para o salão, um para o palco e nas laterais do palco, antigas áreas de apoio, hoje usadas como depósito e sanitário feminino.

O edifício original utiliza-se da técnica construtiva em alvenaria portante de tijolos para as paredes e da estrutura em madeira tanto para a o telhado bem como para vencer o grande vão do

salão, o qual possui 4 filas duplas de esteios em madeira, a cerca de 3 metros cada um, criando um espaço de grandes proporções.

É bem documentado que a edificação original foi ampliada em 1924 para abrigar um novo acesso e a atual cozinha e refeitório, e sucessivamente ampliado e melhorado para oferecer novas atividades de acordo as exigências de clube urbano atual.
