Diagnóstico da lista de bens constantes no inventário (2009) e no catálogo (2011) do patrimônio de Brusque em 2022

Historiador Dr. Álisson Sousa Castro
Doutor em História (UDESC)
Mestre em Patrimônio Cultural e Sociedade (UNIVILLE)
Licenciado em História (UNIVALI)

Brusque
2022

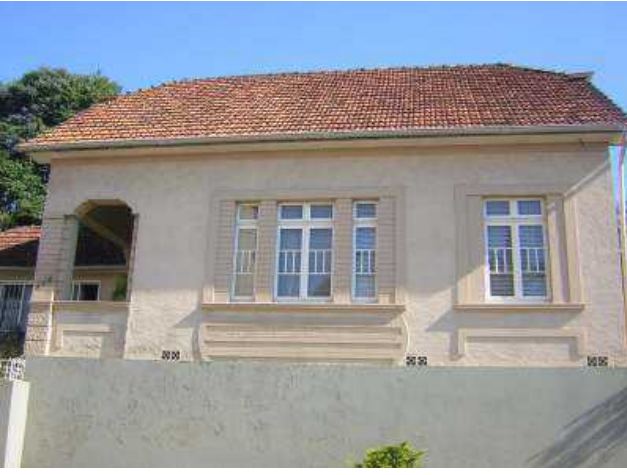
Identificação do bem: Residência		
Nº no Inventário: 06	Nº no Catálogo: 04 - NP2	Uso atual: Residência
Estilo Arq. ou Técn. Construt.: vernacular		Período de Construção: não informado
Endereço: Felipe Schmidt, 443 – São Luiz		Informação adicional: ao lado Tiro de Guerra
Foto no inventário/catálogo:		Foto google maps:

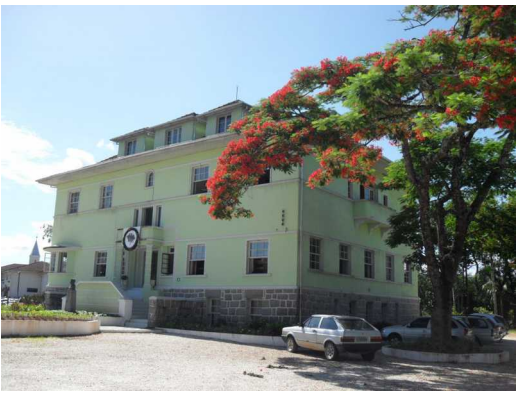
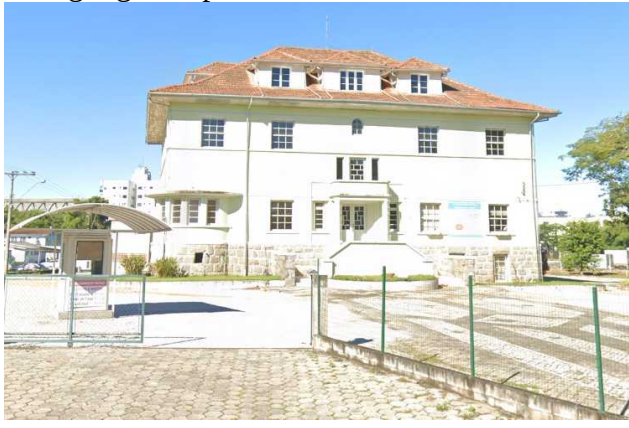
Identificação do bem: Antiga Maternidade		
Nº no Inventário: 27	Nº no Catálogo:	Uso atual: desocupado?
Estilo Arq. ou Técn. Construt.:		Período de Construção: 1936-1938
Endereço: Pastor Sandresky, 200 - Centro		Informação adicional: MP-SC disse em fevereiro de 2017 que não é necessário tomar o imóvel após o tombamento ser aprovado pelo COMUPA em 2 de junho de 2015
Foto no inventário/catálogo:		Foto google maps:

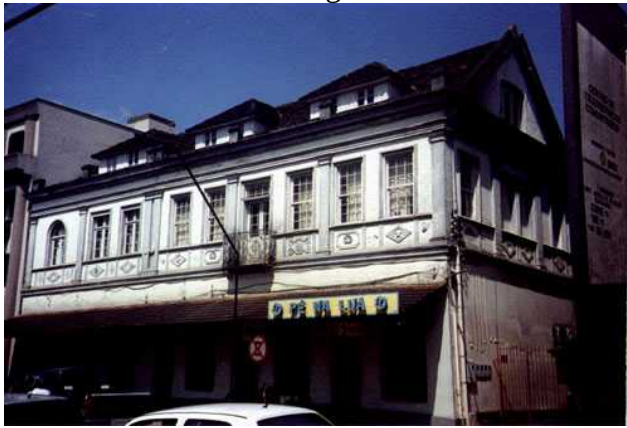
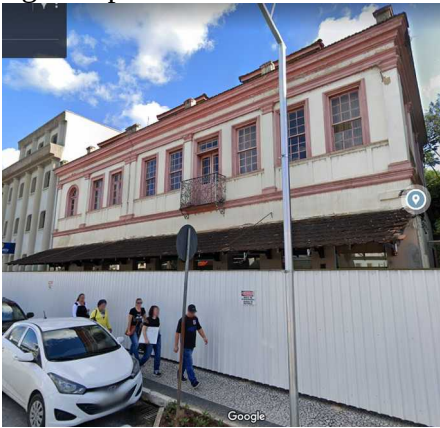
Identificação do bem: Hotel Schneider			
Inv. Físico: 31	Inv. Dig:	Cat.:	Uso atual: em reforma?
Estilo Arq. ou Técn. Construt.:			Período de Construção: não informado
Endereço: R. Cons. Rui Barbosa, Centro			Informação adicional: autorizada a demolição pelo COMUPA?
Foto no inventário/catálogo:		Foto google maps:

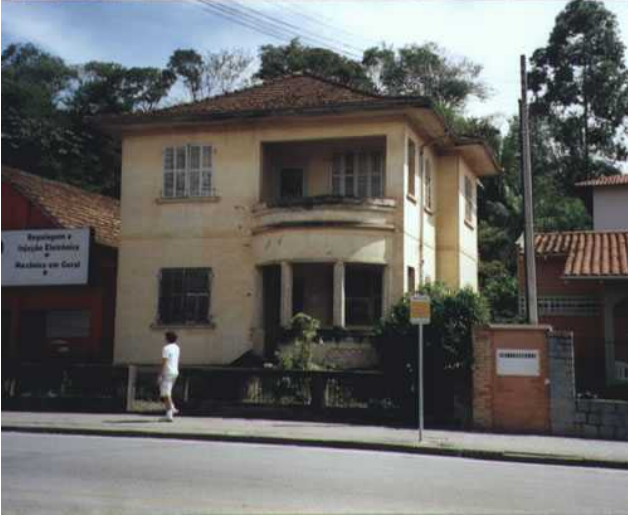
Identificação do bem: IMÓVEL INSERIDO NO INVENTÁRIO COMO DEMOLIDO			
Inv. Físico: 50	Inv. Dig: 50	Cat.:	Uso atual: DEMOLIDO
Estilo Arq. ou Técn. Construt.:		Período de Construção:	
Endereço: ????????????????????		Informação adicional: REPETE OS DADOS DE ENDEREÇO DA EDIFICAÇÃO ANTERIOR COM OUTRAS INFORMAÇÕES E FOTOGRAFIA	
Foto no inventário/catálogo:		Foto google maps:

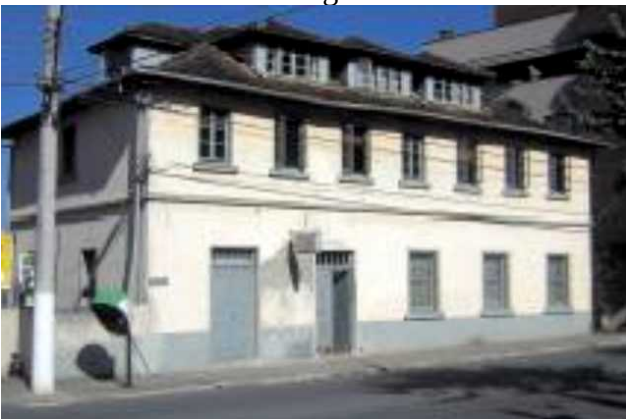
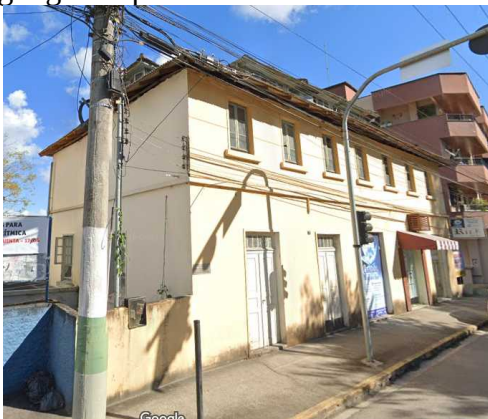
Identificação do bem:			
Inv. Físico: 60	Inv. Dig: 60	Cat.:	Uso atual: ?
Estilo Arq. ou Técn. Construt.: vernacular		Período de Construção:	
Endereço: Hercílio Luz, 75		Informação adicional:	
Foto no inventário/catálogo:		Foto google maps:

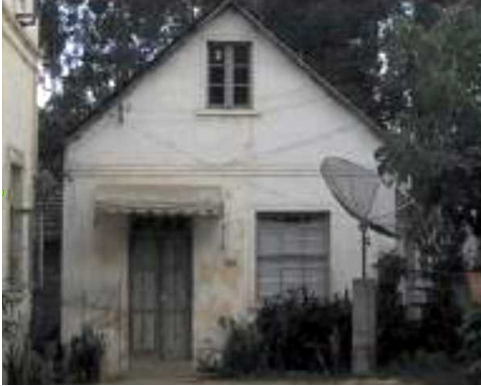
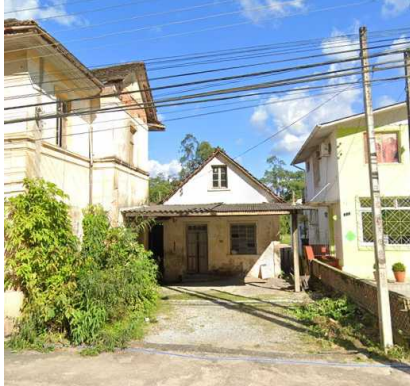
Identificação do bem:			
Inv. Físico: 69	Inv. Dig: 69	Cat.:	Uso atual:
Estilo Arq. ou Técn. Construt.:		Período de Construção:	
Endereço: Hercílio Luz, 351		Informação adicional:	
Foto no inventário/catálogo:		Foto google maps:

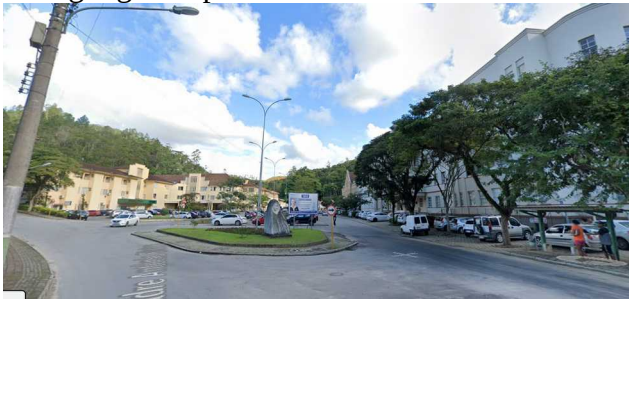
Identificação do bem: Vale do Azambuja (foto de todos os edifícios do Vale de Azambuja)			
Inv. Físico: 74	Inv. Dig: 74	Cat.:	Uso atual: Hospital, Seminário, Museu e Igreja
Estilo Arq. ou Técn. Construt.: Vários			Período de Construção: Início séc. XX
Endereço: Rua Azambuja, 960			Informação adicional:
Foto no inventário/catálogo:		Foto google maps:

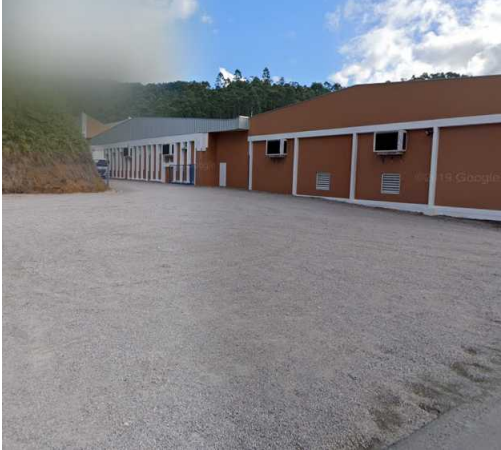
Identificação do bem: Fábrica Renaux			
Inv. Físico: 76	Inv. Dig: 76	Cat.:	Uso atual: Industrial
Estilo Arq. ou Técn. Construt.:			Período de Construção:
Endereço: Rod. Dep. Gentil Battisti Archer, n. 900			Informação adicional:
Foto no inventário/catálogo:		Foto google maps:

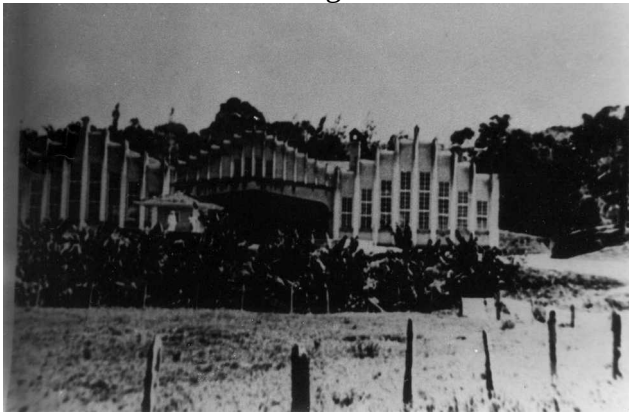
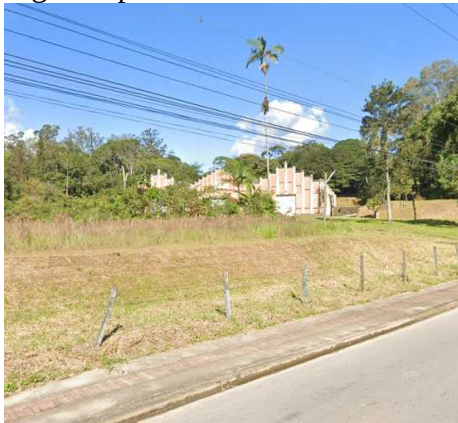
Identificação do bem: Fiação Limoeiro / Fábrica Renaux na Rod. Antônio Heil (adquirida pela Fischer)			
Inv. Físico: 82	Inv. Dig: 82	Cat.:	Uso atual: Residencial
Estilo Arq. ou Técn. Construt.:		Período de Construção:	
Endereço: verificar endereço correto		Informação adicional:	
Foto no inventário/catálogo:		Foto google maps:

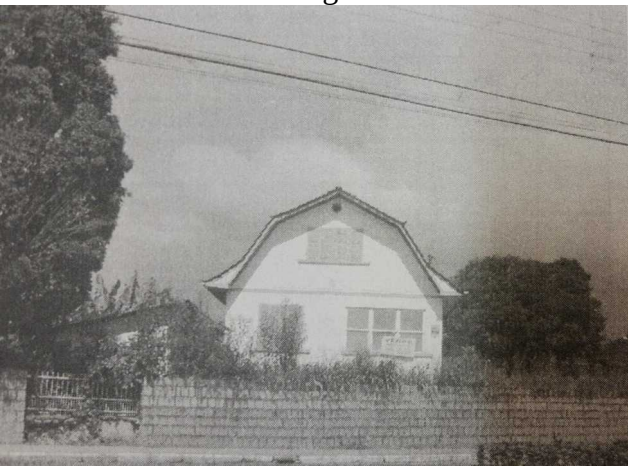
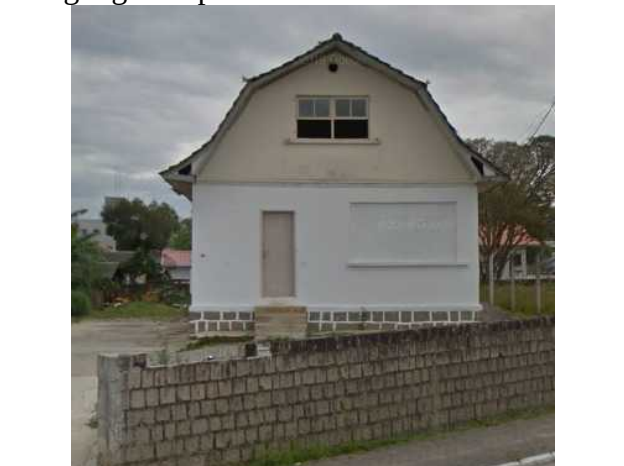
Identificação do bem:			
Inv. Físico: 85	Inv. Dig:	Cat.:	Uso atual: Residencial
Estilo Arq. ou Técn. Construt.:			Período de Construção:
Endereço: Rua Hugo Schloesser, 392			Informação adicional:
Foto no inventário/catálogo:		Foto google maps:

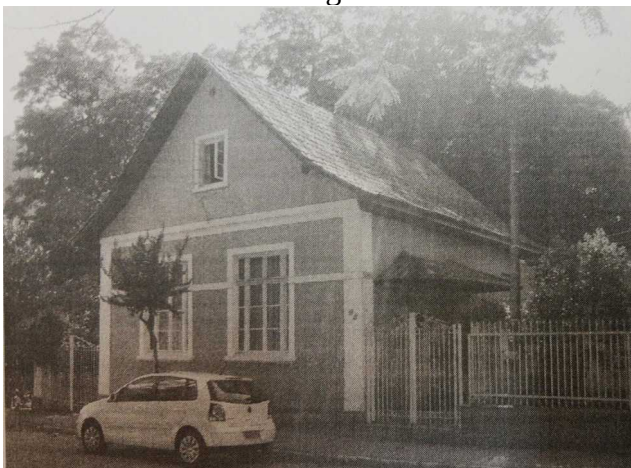
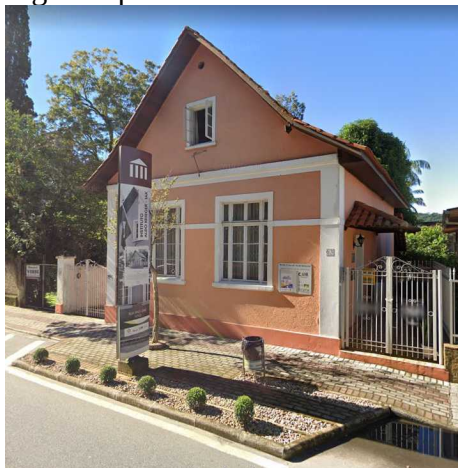
Identificação do bem: Casa de Aldo Krieger			
Inv. Físico: 87	Inv. Dig:	Cat.:	Uso atual: Museu e Arquivo Histórico
Estilo Arq. ou Técn. Construt.:		Período de Construção:	
Endereço: Rua Paes Leme, n. 63		Informação adicional:	
Foto no inventário/catálogo:		Foto google maps:

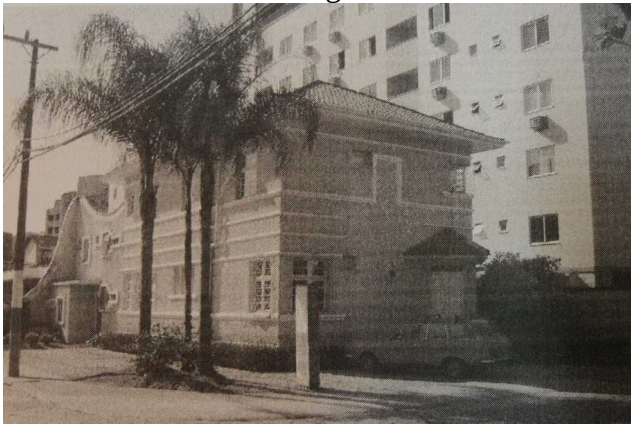
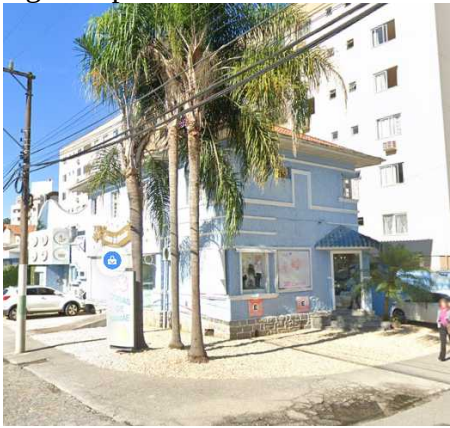
Identificação do bem:			
Inv. Físico: 88	Inv. Dig:	Cat.:	Uso atual: Comercial
Estilo Arq. ou Técn. Construt.:			Período de Construção:
Endereço: Rua Riachuelo, n. 25			Informação adicional:
Foto no inventário/catálogo:		Foto google maps:

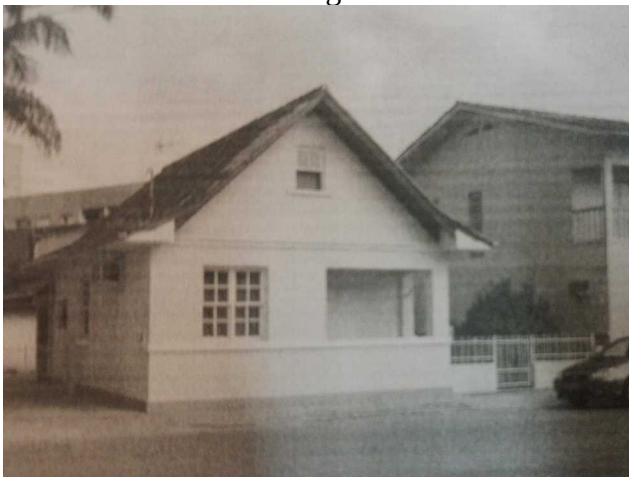
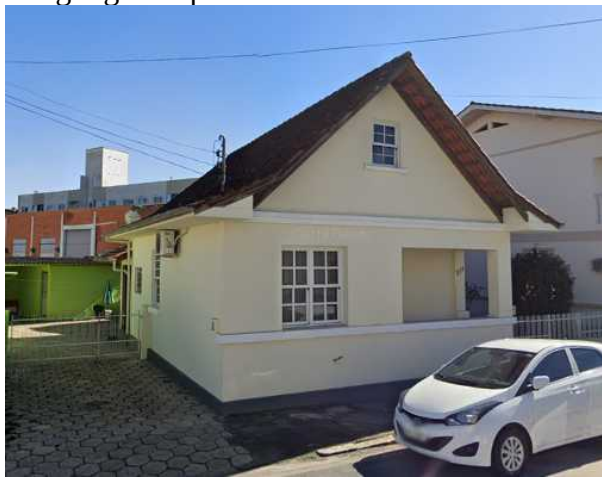
Identificação do bem:			
Inv. Físico: 91	Inv. Dig:	Cat.:	Uso atual:
Estilo Arq. ou Técn. Construt.:			Período de Construção:
Endereço: Av. Barão do Rio Branco, 313			Informação adicional:
Foto no inventário/catálogo:		Foto google maps:

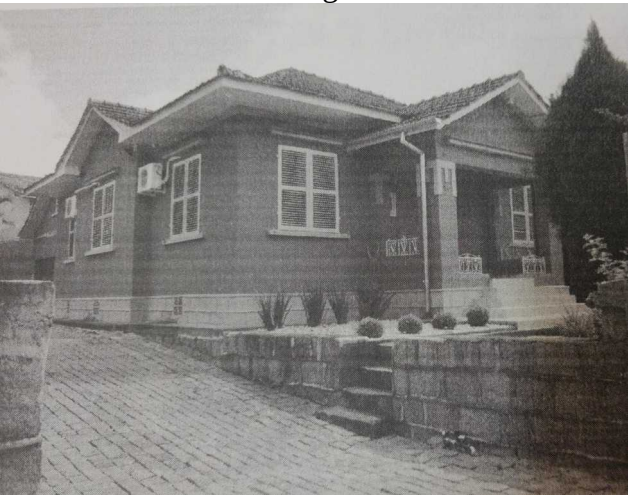
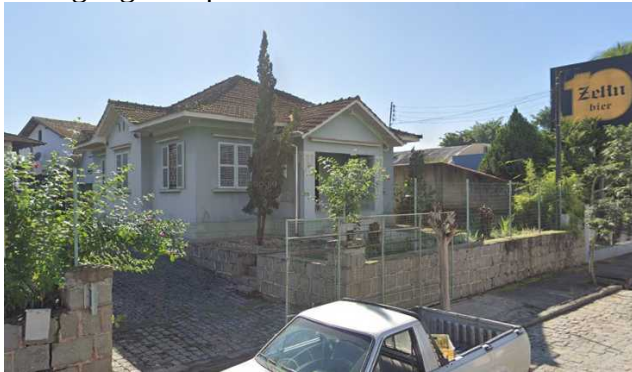
Identificação do bem:			
Inv. Físico: 93	Inv. Dig:	Cat.:	Uso atual:
Estilo Arq. ou Técn. Construt.:		Período de Construção:	
Endereço: Rua Benjamin Constant, n. 20		Informação adicional:	
Foto no inventário/catálogo:		Foto google maps:

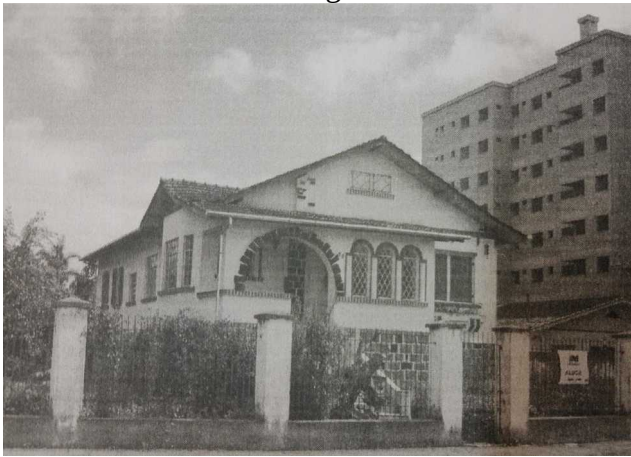
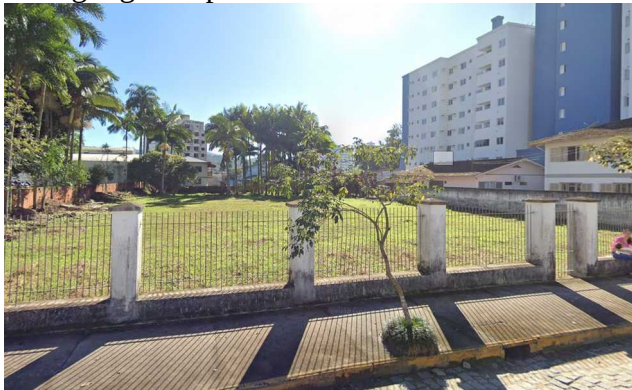
Identificação do bem: DEMOLIDA			
Inv. Físico: 94	Inv. Dig:	Cat.:	Uso atual: Sem uso.
Estilo Arq. ou Técn. Construt.:			Período de Construção:
Endereço: Rua Benjamin Constant, n. 88			Informação adicional:
Foto no inventário/catálogo:		Foto google maps:

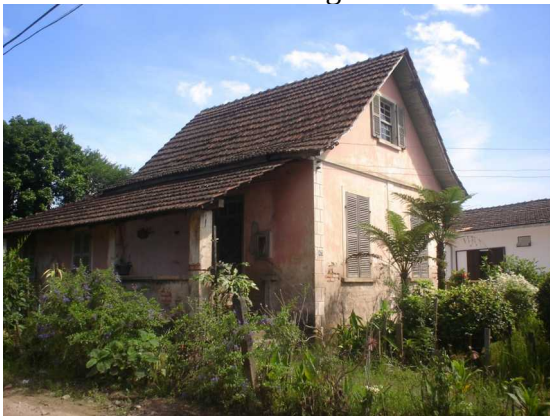
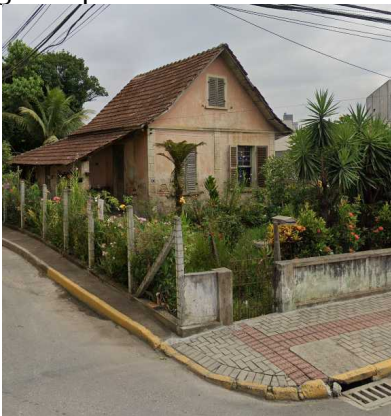
Identificação do bem:			
Inv. Físico: 102	Inv. Dig:	Cat.:	Uso atual: Residencial
Estilo Arq. ou Técn. Construt.:			Período de Construção:
Endereço: Rua Santos Dumont, 473			Informação adicional:
Foto no inventário/catálogo:		Foto google maps:

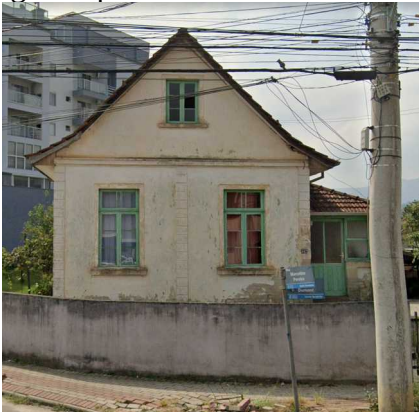
Identificação do bem:			
Inv. Físico: 103	Inv. Dig:	Cat.:	Uso atual: Residencial
Estilo Arq. ou Técn. Construt.:			Período de Construção:
Endereço: Rua Santos Dumont, 657			Informação adicional:
Foto no inventário/catálogo:		Foto google maps:

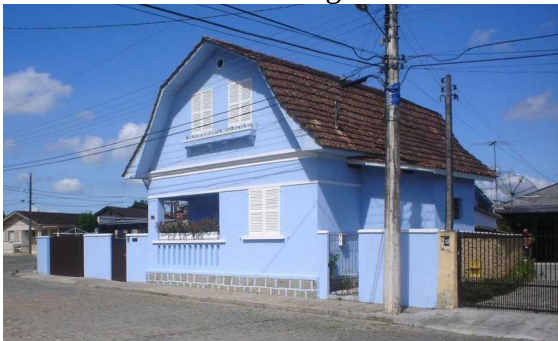
Identificação do bem:			
Inv. Físico: 104	Inv. Dig:	Cat.:	Uso atual: Residencial
Estilo Arq. ou Técn. Construt.:			Período de Construção:
Endereço: Sem informação			Informação adicional:
Foto no inventário/catálogo:		Foto google maps:

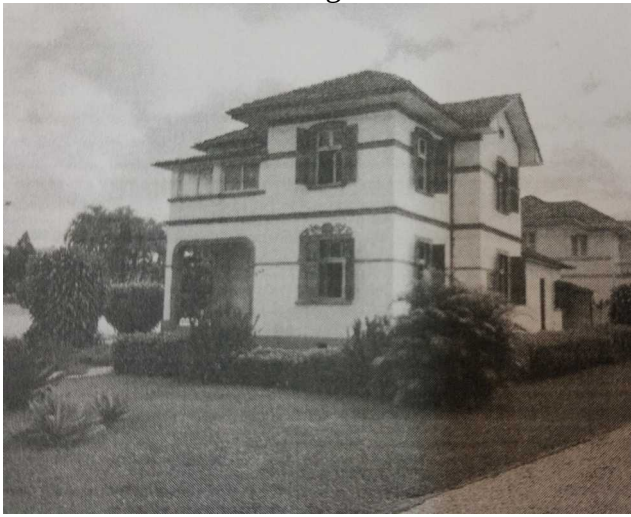
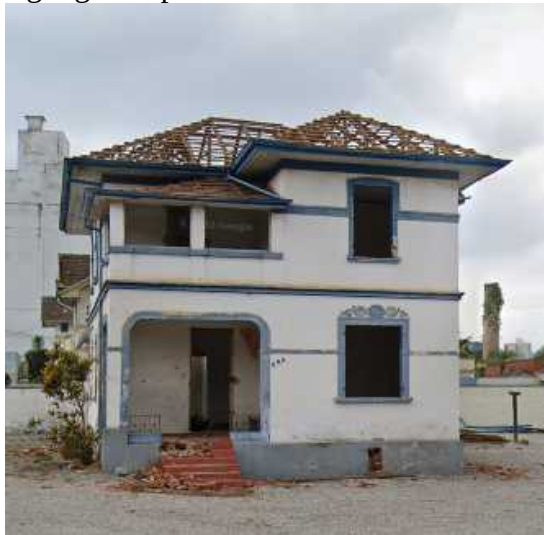
Identificação do bem:			
Inv. Físico: 107	Inv. Dig:	Cat.:	Uso atual: Residencial
Estilo Arq. ou Técn. Construt.:			Período de Construção:
Endereço: Rua Felipe Schmidt, 564			Informação adicional:
Foto no inventário/catálogo:		Foto google maps:

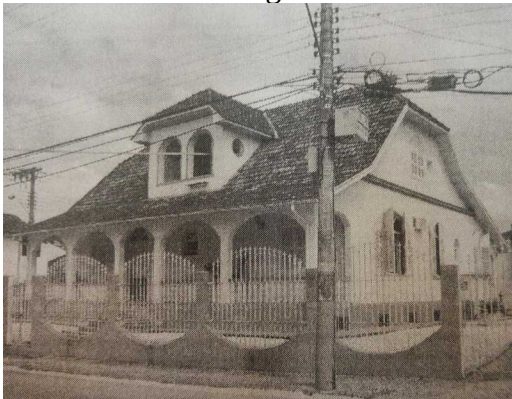
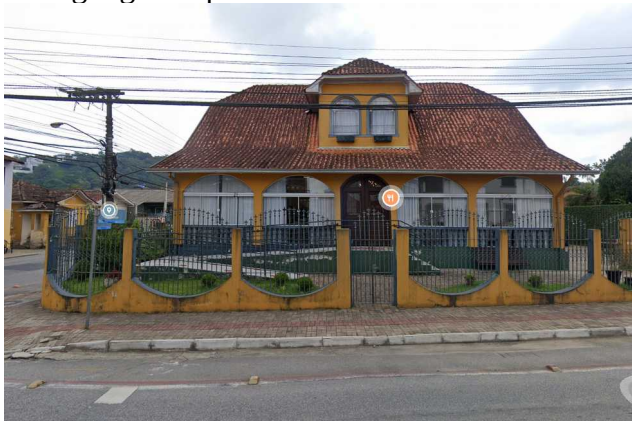
Identificação do bem: Casarão Garibaldi			
Inv. Físico: 108	Inv. Dig:	Cat.:	Uso atual: Restaurante
Estilo Arq. ou Técn. Construt.:			Período de Construção:
Endereço: Rua Anita Garibaldi, esq. S Pedro, n 4			Informação adicional:
Foto no inventário/catálogo:		Foto google maps:

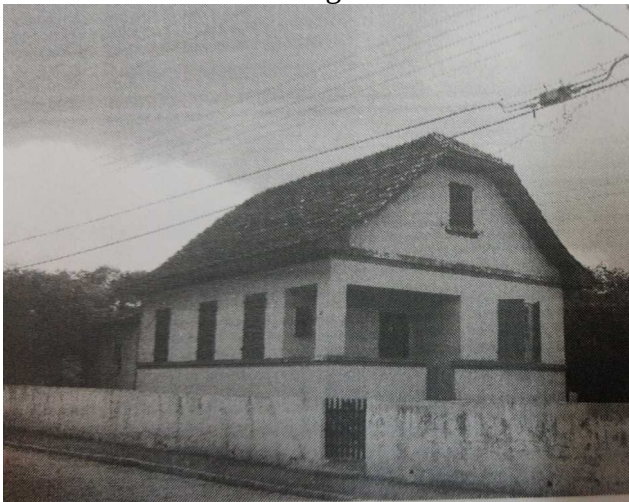
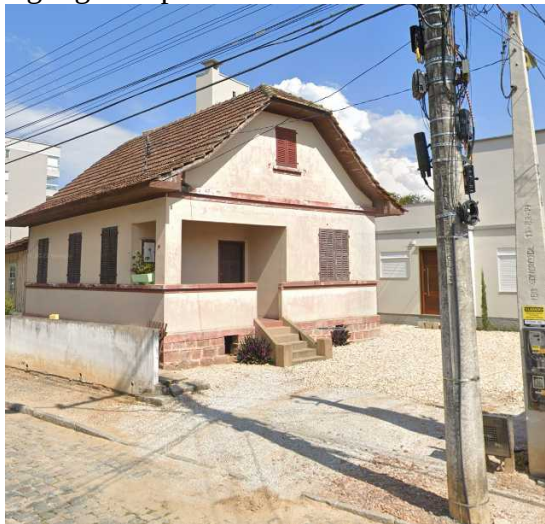
Identificação do bem:			
Inv. Físico: 109	Inv. Dig:	Cat.:	Uso atual: Residencial
Estilo Arq. ou Técn. Construt.:			Período de Construção:
Endereço: Theodoro Reichert, 84			Informação adicional:
Foto no inventário/catálogo:		Foto google maps:

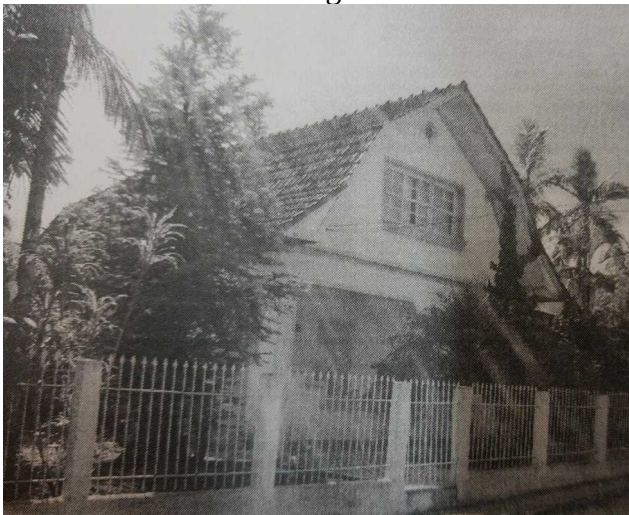
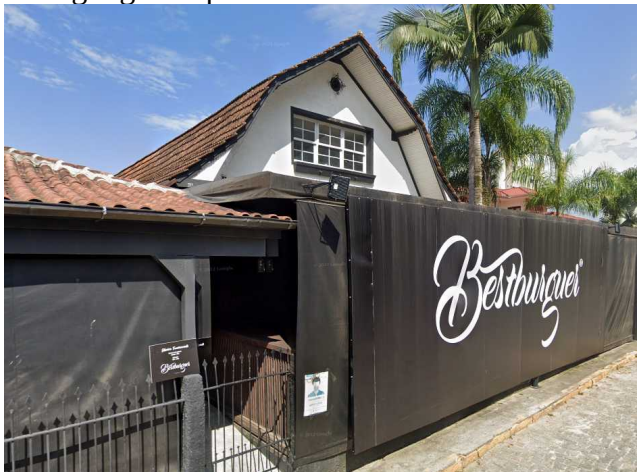
Identificação do bem: Bestburger			
Inv. Físico: 110	Inv. Dig:	Cat.:	Uso atual: Comercial
Estilo Arq. ou Técn. Construt.:			Período de Construção:
Endereço: Orídes Schwartz, 247			Informação adicional:
Foto no inventário/catálogo:		Foto google maps:

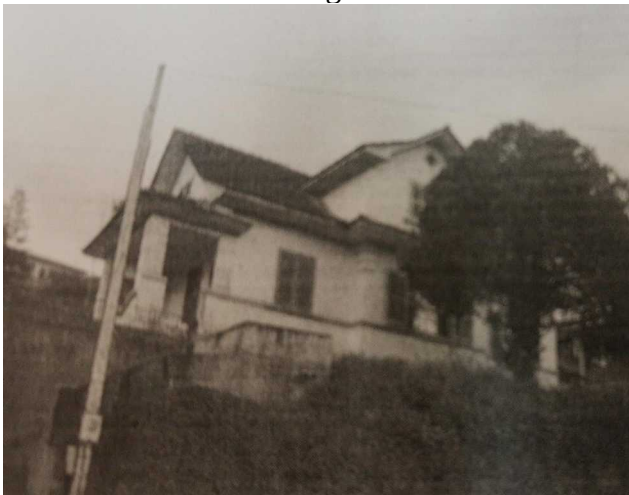
Identificação do bem: NÃO FOI POSSÍVEL LOCALIZAR			
Inv. Físico: 111	Inv. Dig:	Cat.:	Uso atual: Residencial
Estilo Arq. ou Técn. Construt.:			Período de Construção:
Endereço: Rua Ernesto Bianchini, 489			Informação adicional:
Foto no inventário/catálogo:		Foto google maps:
